โครงการสำรวจตรวจสอบคุณภาพน้ำบาดาลเพื่ออุปโภคบริโภค  
จังหวัดสุพรรณบุรี

กองวิเคราะห์น้ำบาดาล  
กรมทรัพยากรน้ำบาดาล  
ปีงบประมาณ พ.ศ. 2559-2560

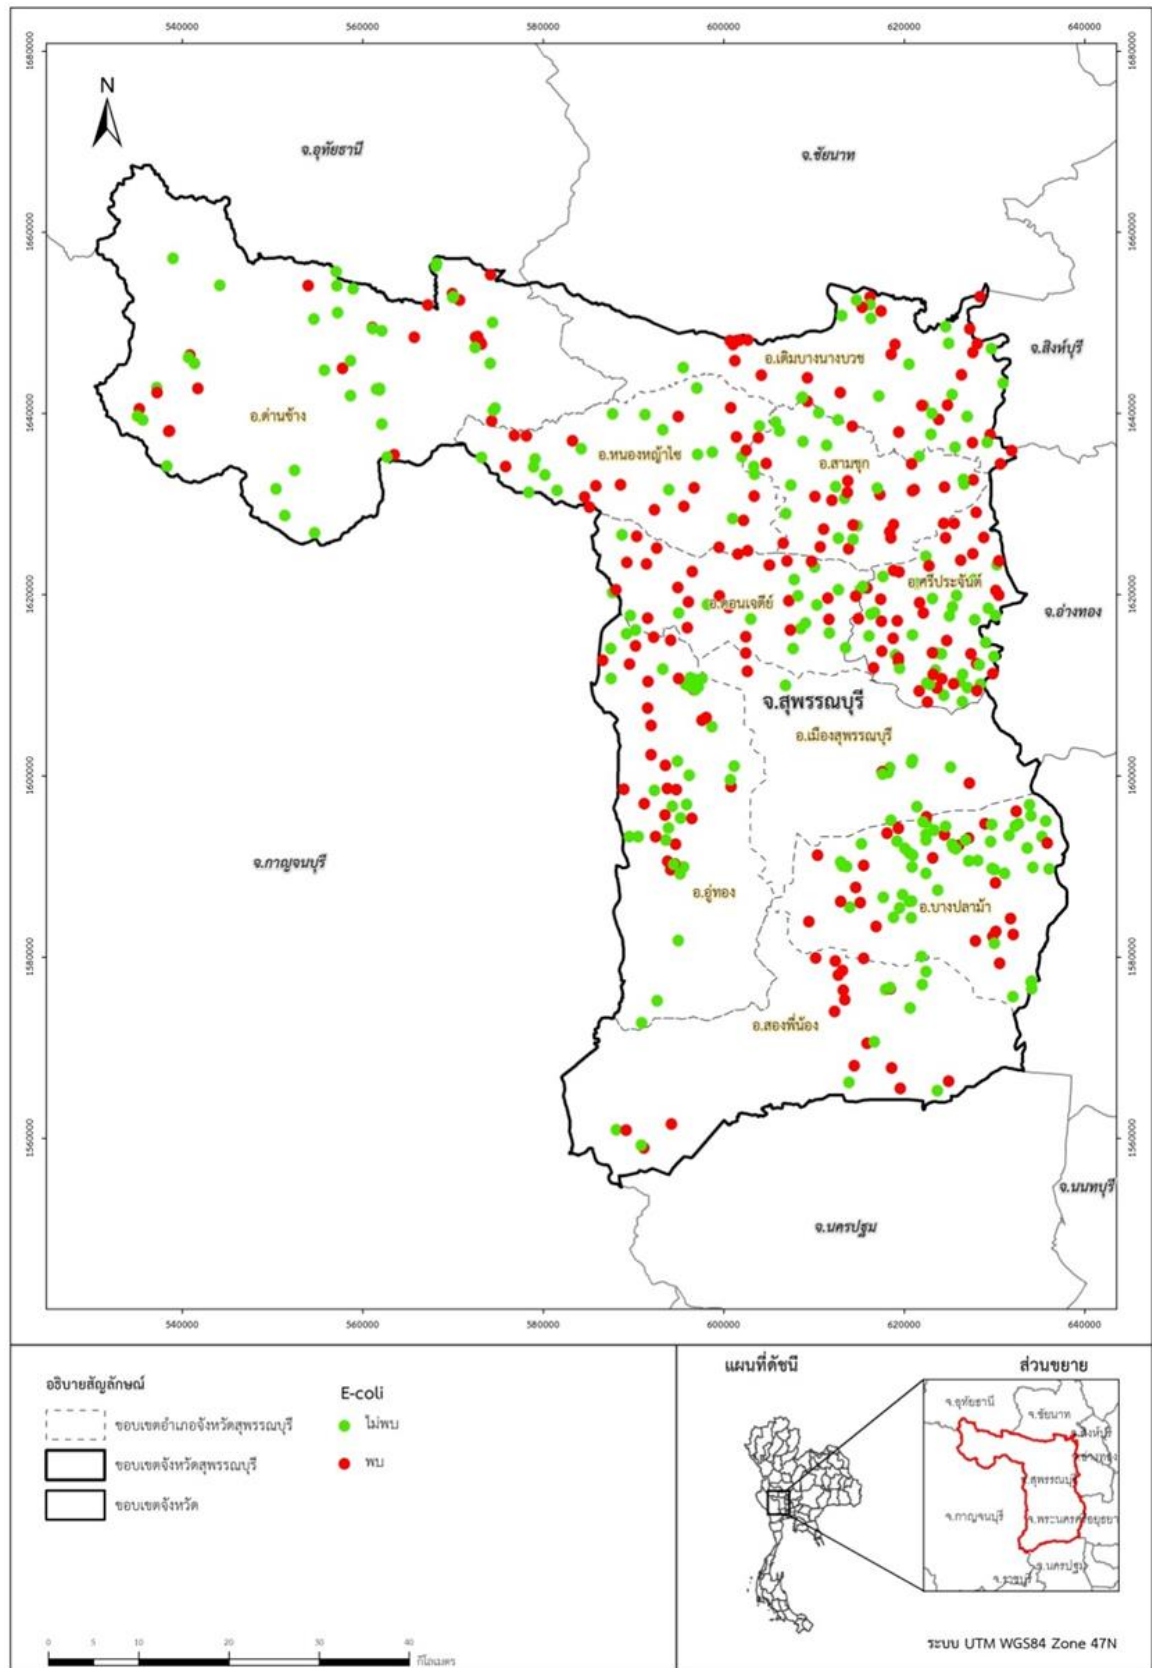
รูปที่ 20 แผนที่แสดงผลการตรวจเชื้อแบคทีเรีย *E.coli* รายอำเภอ

| อำเภอ | จำนวนทั้งหมด | จำนวน <i>E.coli</i> ( แห่ง) | |
|---|---|---|---|
| ร้อยละ | 100 | 52.51 | 47.49 |
