## ภาคผนวก ง

### ผลการสำรวจระบบไฟฟ้า/ไฟฟ้าสำรอง/ระบบป้องกัน

#### ง.1 โครงสร้างระบบไฟฟ้า/ไฟฟ้าสำรอง/ระบบป้องกันในส่วนกลาง

## ง.2 โครงสร้างระบบไฟฟ้า/ไฟฟ้าสำรอง/ระบบป้องกันในส่วนภูมิภาค

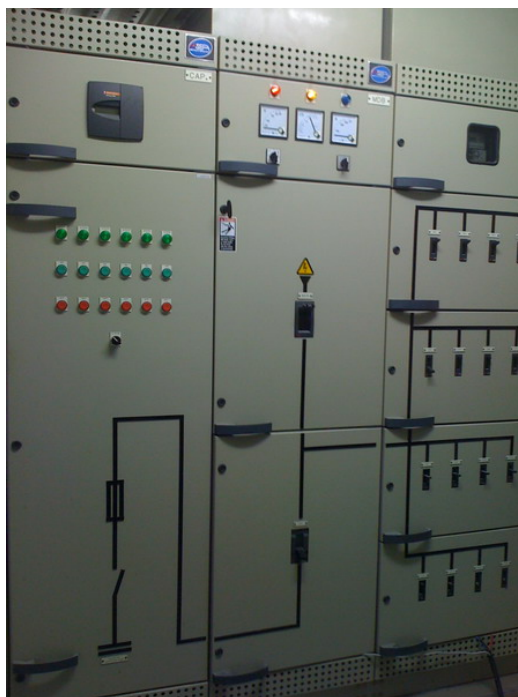
รูปที่ ง.1.1 ตู้ MDB ของอาคาร 1

1. ระบบจ่ายไฟฟ้าของอาคาร 1 มีรูปแบบดังนี้คือ ตู้บริภัณฑ์ประธาน (Main Distribution Board: MDB) ในรูปที่ ง.1.1 ตั้งอยู่ในห้องไฟฟ้าชั้นใต้ดินรับแรงดันไฟฟ้าจากหม้อแปลงขนาด 800kVA ที่ตั้งอยู่บนเสาของการไฟฟ้าบริเวณนอกอาคาร (รูปที่ ง.1.2) จากตู้บริภัณฑ์ประธาน แรงดันไฟฟ้าสามเฟสถูกจ่ายไปยังตู้ย่อย (Distribution Board: DB) ตามชั้นต่างๆของอาคาร

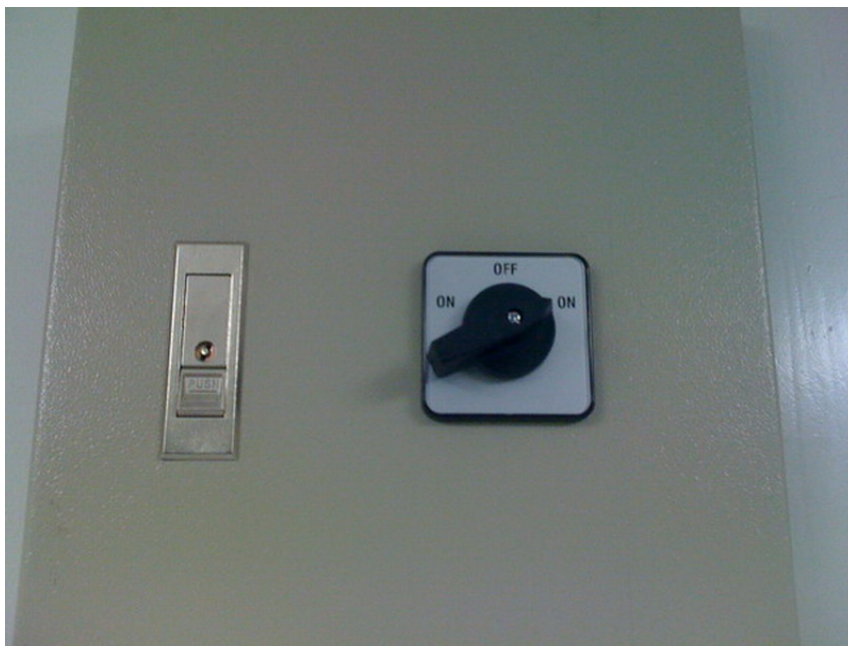
รูปที่ ง.1.3 เมนสวิตช์ใน Server room

2. แรงดันไฟฟ้าที่จ่ายให้กับ Server room มาจากสองแหล่งคือ แหล่งหลักมาจากจากตู้ DB ของชั้น 2 ของอาคาร 1 และแหล่งสำรองคือไฟฟ้าที่เชื่อมต่อมาจากอาคาร 3 โดยมีเมนสวิตช์ในรูปที่ ง.1.3 สำหรับเลือกว่าจะใช้ไฟฟ้าจากแหล่งใด เมนเซอร์กิตเบรกเกอร์ (รูปที่ ง.1.4) ที่ใช้ในห้อง Server room มีขนาด 50A โดยมีโหลดประกอบไปด้วย เครื่องคอมพิวเตอร์ Server และอุปกรณ์สื่อสารต่างๆ ซึ่งอุปกรณ์เหล่านี้มีแหล่งจ่ายไฟฟ้าสำรอง (UPS) คอย Back up อยู่

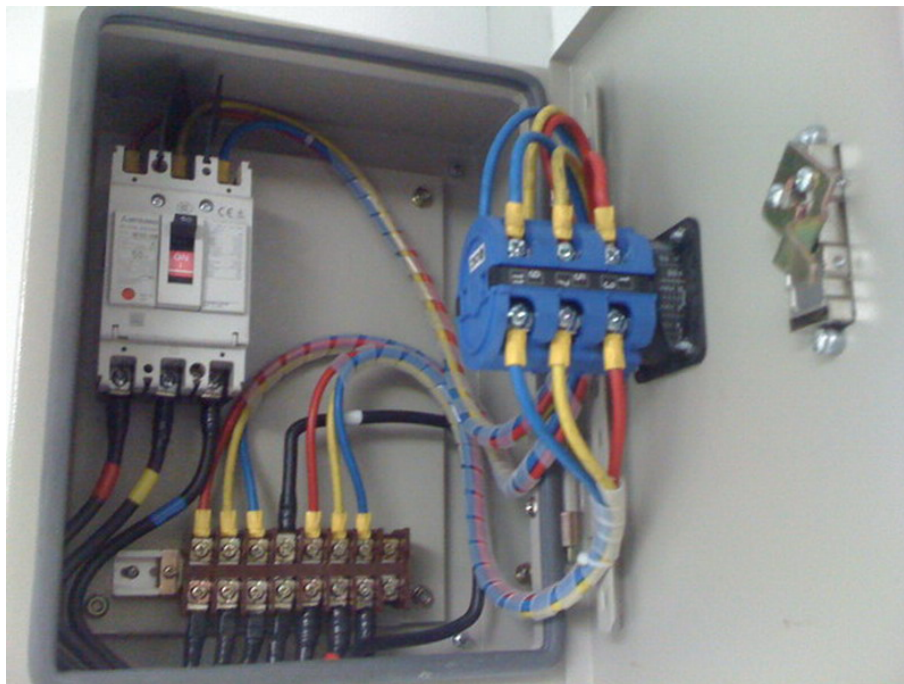
รูปที่ ง.1.4 เมนเซอร์กิตเบรกเกอร์ขนาด 50A ที่ต่อจากเมนสวิทช์ใน Server room

2. เมนเซอร์กิตเบรกเกอร์จะทำการเปิดวงจรเมื่อเกิดแรงดันไฟฟ้าตก หรือความถี่ไฟฟ้ามีการเปลี่ยนแปลง ซึ่งเป็นสาเหตุทำให้ไฟฟ้าในอาคาร 1 ดับ ปัจจุบันเมนเซอร์กิตเบรกเกอร์มีความอ่อนไหวต่อการเปลี่ยนแปลงของปริมาณไฟฟ้าเหล่านี้ ปัญหาอาจเกิดจากการปรับตั้งค่าการป้องกันต่างๆของเมนเซอร์กิตเบรกเกอร์ยังไม่เหมาะสม

7. เพื่อให้อุปกรณ์เซอร์กิตเบรกเกอร์ในระบบทำงานได้อย่างถูกต้อง ให้ตรวจสอบ และปรับตั้งอุปกรณ์เซอร์กิตเบรกเกอร์ในระบบทั้งหมดให้สัมพันธ์กัน รวมถึงตรวจเช็คค่าความเป็นฉนวนของสายไฟฟ้าทั้งหมดที่เกี่ยวข้อง

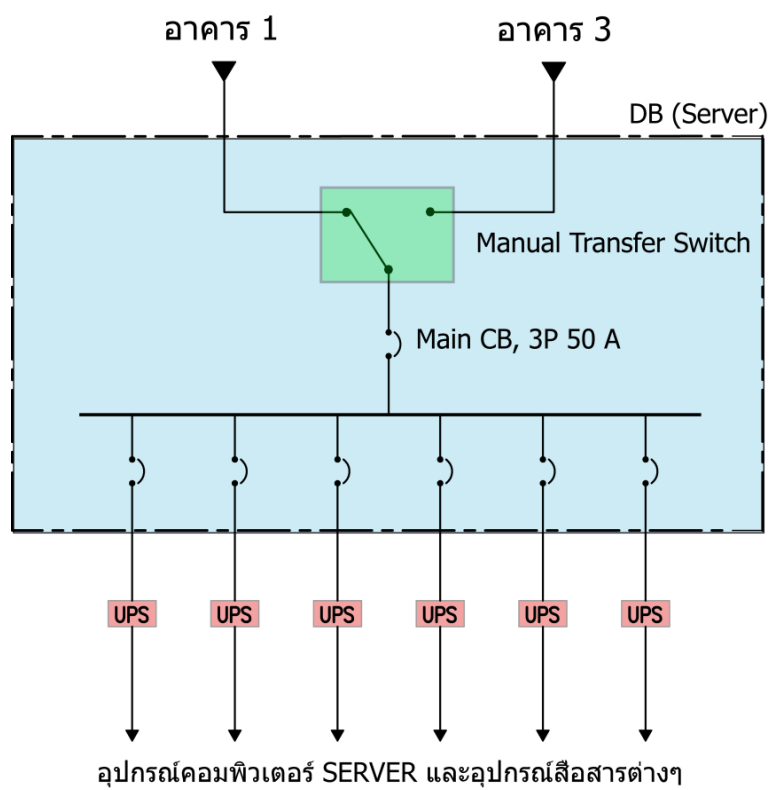
รูปที่ ง.1.5 ผังการจ่ายไฟฟ้าใน Server room

ผังการจ่ายไฟฟ้าของ Server room สามารถแสดงโดยสังเขปได้ดังรูปที่ ง.1.5

1. เมื่อเกิดไฟฟ้าดับที่อาคาร 1 ไฟฟ้าที่จ่ายห้อง Server room ก็จะดับตามไปด้วยซึ่งส่งผลให้ UPS ทำงานในสภาวะปัจจุบัน UPS สามารถจ่ายไฟฟ้าสำรองได้ประมาณ 5 นาที ในกรณีที่ไฟฟ้าของอาคาร 3 ไม่ได้ดับด้วย ผู้รับผิดชอบมีทางเลือกโดยการสับเมนสวิทช์ในรูปที่ ง.1.5 เพื่อให้ Server room ไปรับไฟจากอาคาร 3

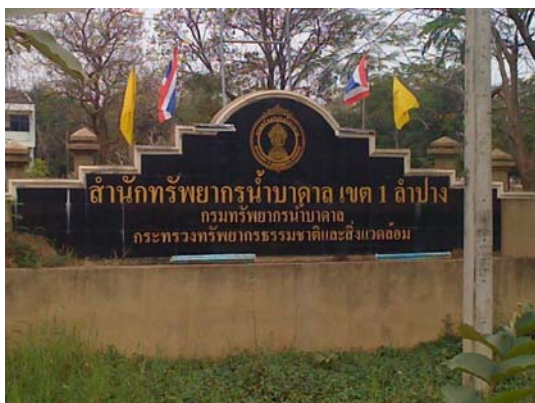
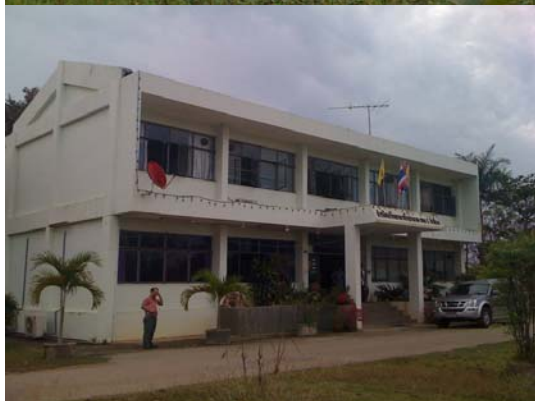
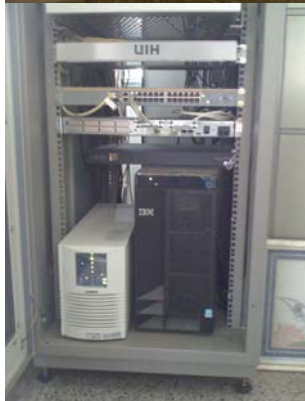
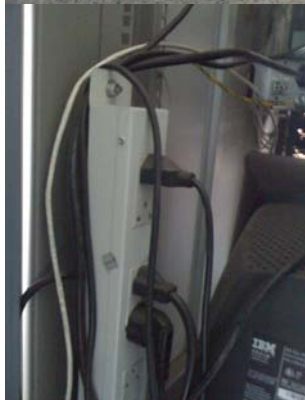
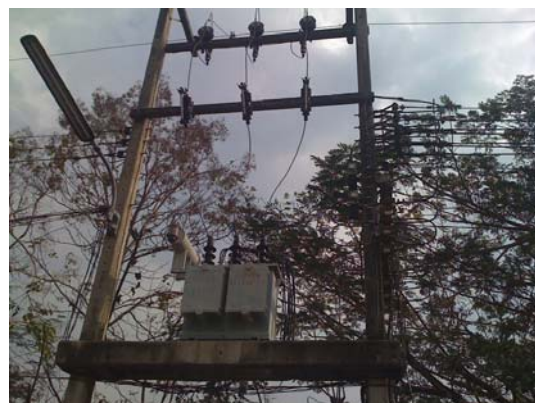
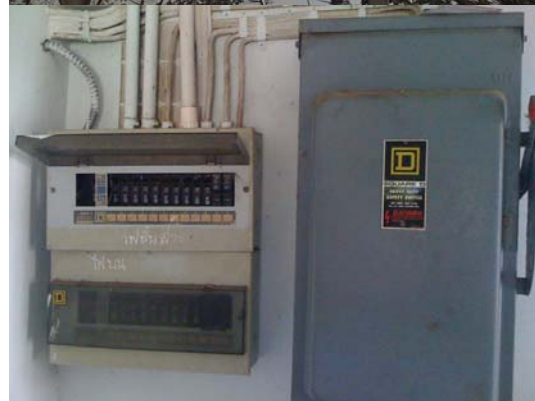
รูปที่ ง.2.1 รูปถ่ายการเข้าสำรวจระบบไฟฟ้าและป้องกันที่สำนักเขตฯ 1 ลำปาง

1. ไฟฟ้าที่จ่ายจากการไฟฟ้ามีเสถียรภาพดีไม่พบปัญหาว่าเกิดไฟฟ้าดับบ่อย โดยเฉลี่ยเกิดไฟฟ้าดับประมาณปีละ 3-4 ครั้ง สาเหตุไฟดับเกิดจากการไฟฟ้า
2. ไฟฟ้าที่จ่ายเข้ามาที่อาคารสำนักงานเป็นระบบไฟฟ้า 3 เฟส

3. เมื่อเกิดไฟฟ้าดับในอาคารสำนักงาน แหล่งจ่ายไฟฟ้าสำรอง (UPS) สามารถจ่ายไฟฟ้าให้กับเครื่องคอมพิวเตอร์ Server และอุปกรณ์สื่อสารได้เป็นเวลาประมาณ 10 นาที

4. อาคารสำนักงานเป็นอาคารสองชั้นไม่มีสายล่อฟ้าหรือระบบป้องกันฟ้าผ่า
5. เคยเกิดเหตุการณ์ฟ้าผ่าในบริเวณใกล้เคียง เกิดไฟกระชอก (Surge) เหนียวนาเข้ามาในระบบไฟฟ้าของอาคาร สร้างความเสียหายให้กับคอมพิวเตอร์และอุปกรณ์สำนักงาน

6. ตู้ rack คอมพิวเตอร์ server และอุปกรณ์สื่อสาร มีการต่อลงดิน (Equipment grounding) ไม่พบปัญหาไฟรั่วหรือไฟดูดเมื่อสัมผัสตัวอุปกรณ์เหล่านี้
7. เตารับไฟฟ้าในอาคารมี 2 แบบคือเตารับไฟฟ้าแบบเก่าที่ไม่มีสายดิน (ปลั๊ก 2 ขา) และเตารับไฟฟ้าแบบใหม่ที่มีสายดิน (ปลั๊ก 3 ขา) อุปกรณ์ไฟฟ้าที่เสียบกับเตารับแบบเก่าเมื่อเกิดไฟรั่วจะเป็นอันตรายต่อผู้ใช้ที่สัมผัสอุปกรณ์ไฟฟ้านั้น ปัจจุบันการไฟฟ้าบังคับให้บ้านหรืออาคารที่สร้างใหม่ใช้เตารับ 3 ขาแบบที่มีสายดิน

8. ตู้ rack คอมพิวเตอร์ server และอุปกรณ์สื่อสารตั้งอยู่ที่ชั้น 2 ในห้องที่มีเครื่องปรับอากาศแต่เปิดเฉพาะเวลาราชการเท่านั้น และไม่มีระบบสปริงเกอร์สำหรับป้องกันเพลิงไหม้

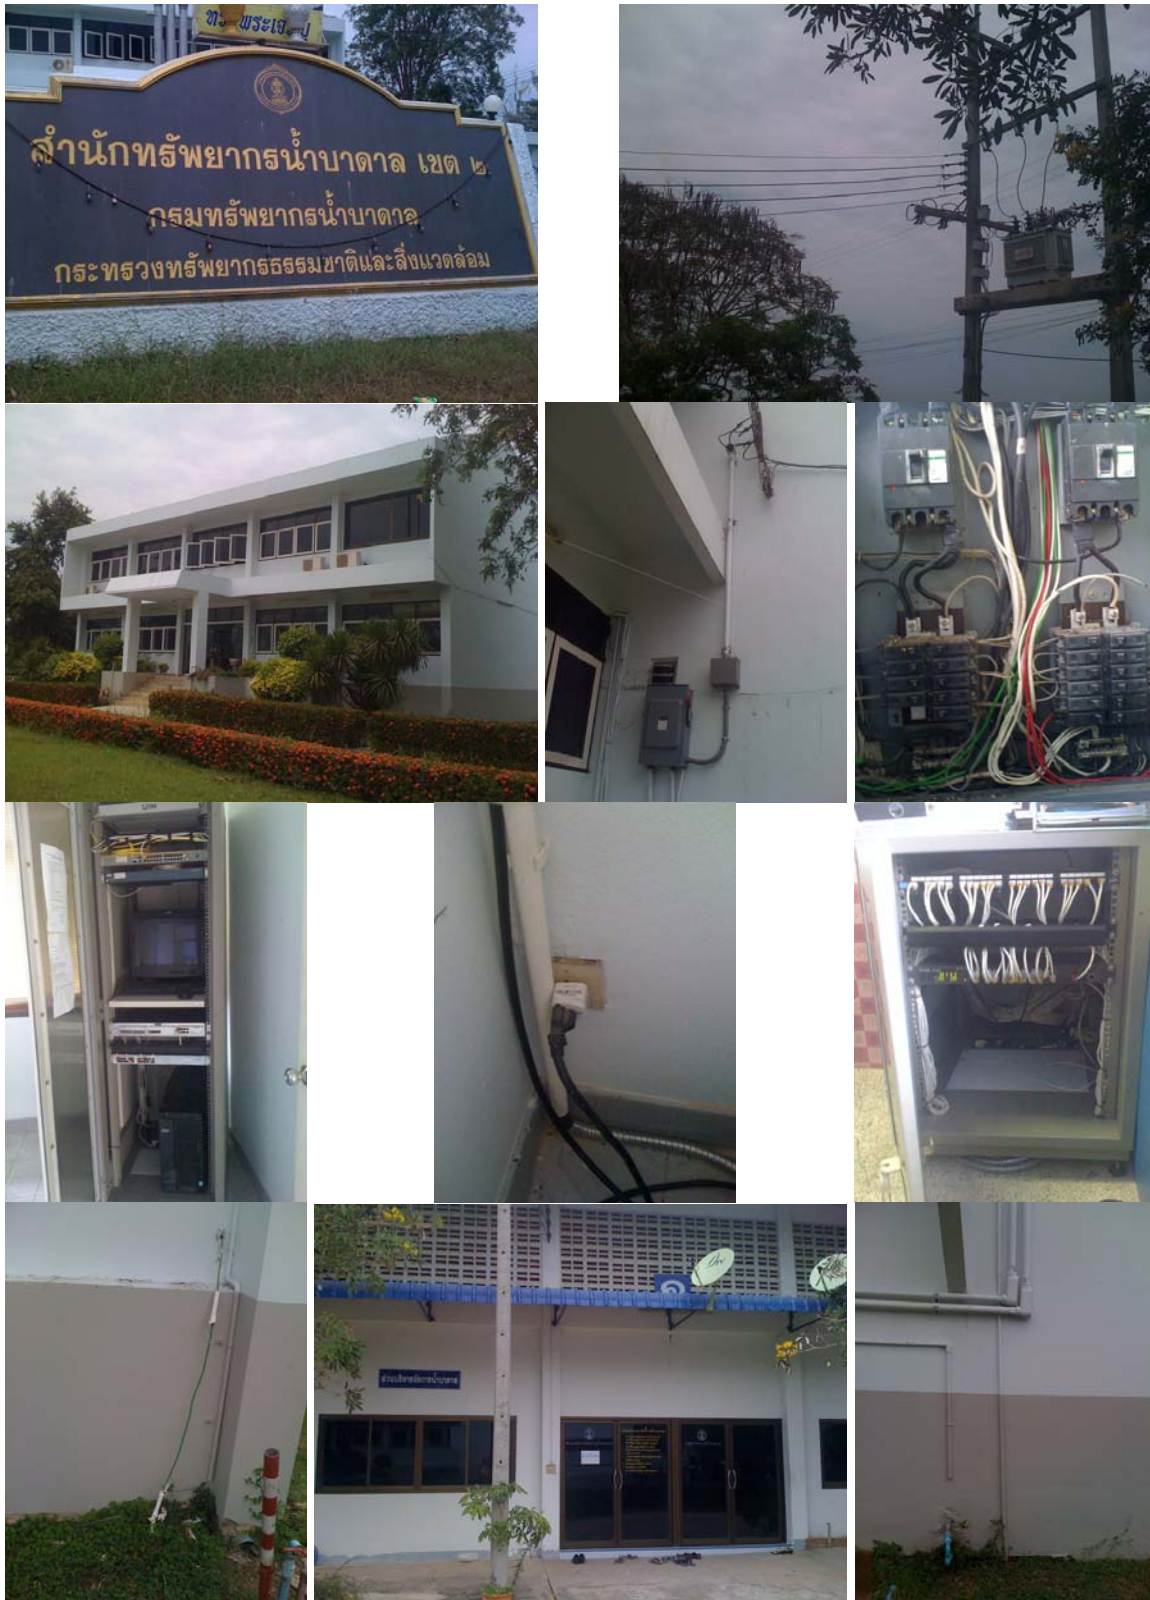
รูปที่ ง.2.2 รูปถ่ายการเข้าสำรวจระบบไฟฟ้าและป้องกันที่สำนักเขตฯ 2 สุพรรณบุรี

1. ไฟฟ้าไม่ค่อยมีเสถียรภาพเกิดไฟดับประมาณเดือนละครั้งและมีปัญหาเรื่องไฟกระพริบ
2. ไฟฟ้าที่จ่ายเข้ามาที่อาคารสำนักงานเป็นระบบไฟฟ้า 3 เฟส สายไฟฟ้าที่ลากจากหม้อแปลงมายังอาคารมีสภาพหย่อนยาน และสายไฟฟ้าถูกมัดรวมเป็นกลุ่ม ภาวะเช่นนี้เสี่ยงต่อการเกิดการลัดวงจรและทำให้เกิดไฟดับ

3. เมื่อเกิดไฟดับในอาคารสำนักงาน ไฟฟ้าที่จ่ายให้กับเครื่องคอมพิวเตอร์ Server และอุปกรณ์สื่อสารก็จะดับตามไปด้วยเนื่องจากไม่มีแหล่งจ่ายไฟฟ้าสำรอง (UPS)
4. อาคารสำนักงานเป็นอาคารสองชั้นไม่มีสายล่อฟ้าหรือระบบป้องกันฟ้าผ่า

5. ศูนย์ตั้งอยู่ติดกับสถานีวิทยุกระจายเสียงแห่งประเทศไทยซึ่งมีเสาอากาศสูงส่งสัญญาณ แต่ไม่พบปัญหาเมื่อเกิดเหตุการณ์ฟ้าผ่าในบริเวณใกล้เคียง เกิดแรงดันกระชอก (Surge) เหนียวนาเข้ามาในระบบไฟฟ้าของอาคาร สร้างความเสียหายให้กับคอมพิวเตอร์และอุปกรณ์สำนักงาน

6. ตู้ rack คอมพิวเตอร์ server และอุปกรณ์สื่อสารมีอยู่ 2 ตู้ ตู้ตัวเล็กมีการต่อลงดิน ตู้ตัวใหญ่ไม่มีการต่อลงดิน แต่ไม่พบปัญหาไฟรั่วหรือไฟดูดเมื่อสัมผัสตัวอุปกรณ์เหล่านี้

7. ในส่วนอาคารสำนักงานที่อยู่ด้านหน้าได้รับไฟฟ้าในมี 2 แบบคือได้รับไฟฟ้าแบบเก่าที่ไม่มีสายดิน (ปลั๊ก 2 ขา) และได้รับไฟฟ้าแบบใหม่ที่มีสายดิน (ปลั๊ก 3 ขา) ในส่วนอาคารสำนักงานที่อยู่ด้านหลังซึ่งระบบไฟฟ้าได้รับการปรับปรุงใหม่ ใช้ได้รับไฟฟ้า 3 ขาแบบมีสายดินทั้งหมด

8. ตู้ rack ตัวเล็กตั้งอยู่ในห้องที่มีเครื่องปรับอากาศซึ่งเปิดเฉพาะเวลาราชการเท่านั้น ตู้ rack ตัวใหญ่ตั้งอยู่ในห้องที่เครื่องปรับอากาศเสีย อาคารไม่มีระบบสปริงเกอร์สำหรับป้องกันเพลิงไหม้

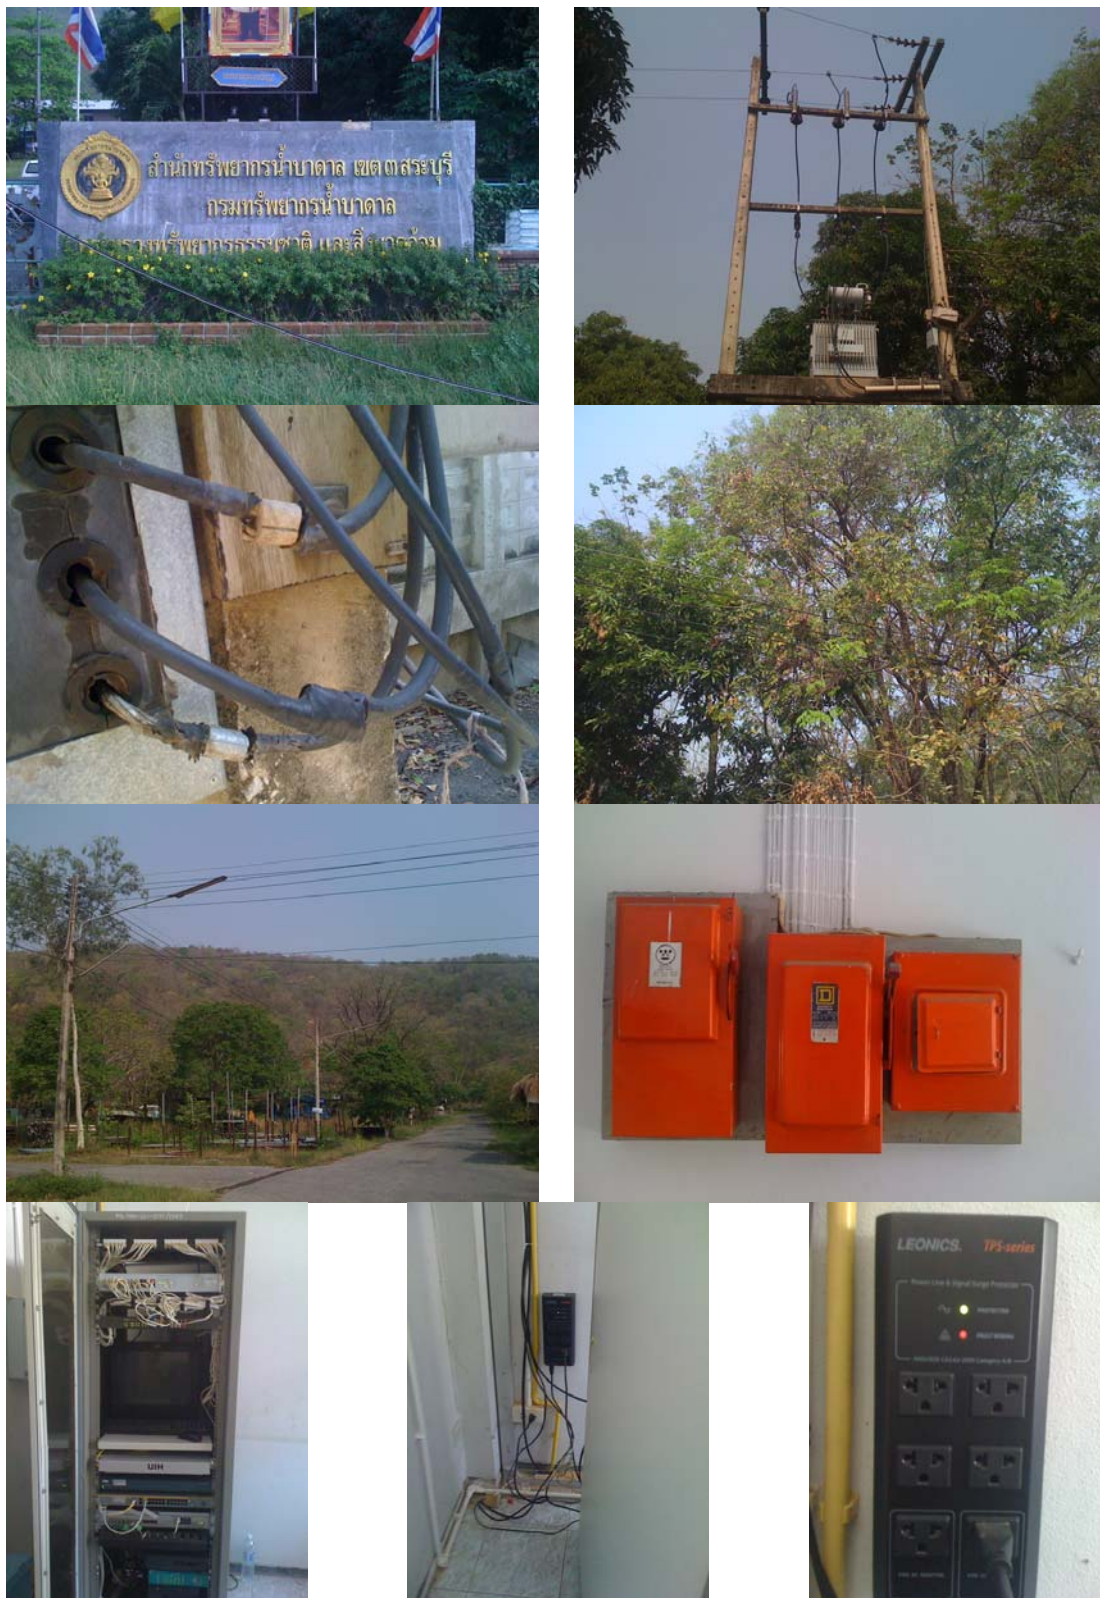
รูปที่ ง.2.3 รูปถ่ายการเข้าสำรวจระบบไฟฟ้าและป้องกันที่สำนักเขตฯ 3 สระบุรี

1. ไฟฟ้าที่จ่ายจากการไฟฟ้ามีเสถียรภาพดีไม่พบปัญหาว่าเกิดไฟฟ้าดับบ่อยสาเหตุไฟฟ้าดับเกิดจากการไฟฟ้าฯ
2. สายไฟฟ้าที่ลากจากหม้อแปลงมายังอาคาร มีการพาดผ่านต้นไม้ใหญ่และสายไฟฟ้าถูกกิ่งไม้เกี่ยวอยู่ ภาวะเช่นนี้เสี่ยงต่อการเกิดการลัดวงจรและทำให้เกิดไฟดับ

3. ไฟฟ้าที่จ่ายเข้ามาที่อาคารสำนักงานเป็นระบบไฟฟ้า 3 เฟส
4. เมื่อเกิดไฟฟ้าดับในอาคารสำนักงาน แหล่งจ่ายไฟฟ้าสำรอง (UPS) สามารถจ่ายไฟฟ้าให้กับเครื่องคอมพิวเตอร์ Server และอุปกรณ์สื่อสารได้เป็นเวลาประมาณ 10 นาที

5. อาคารสำนักงานเป็นอาคารสองชั้นไม่มีสายล่อฟ้าหรือระบบป้องกันฟ้าผ่า
6. เกิดเหตุการณ์ฟ้าผ่าในบริเวณใกล้เคียงบ่อยครั้ง (ศูนย์มีพื้นที่บริเวณกว้างและตั้งอยู่ตรงเชิงเขา) เกิดไฟกระชอก (Surge) เหนี่ยวนำเข้ามาในระบบไฟฟ้าของอาคาร สร้างความเสียหายให้กับคอมพิวเตอร์ และอุปกรณ์สำนักงาน ปัญหาดังกล่าวได้ถูกแก้ไขโดยการติดตั้งเต้ารับชนิดที่มีการป้องกันไฟกระชอก (Outlet with surge protector) และให้ตู้ rack คอมพิวเตอร์ server และอุปกรณ์สื่อสารรับไฟฟ้าเต้ารับนี้

7. ตู้ rack คอมพิวเตอร์ server และอุปกรณ์สื่อสาร มีการต่อลงดิน (Equipment grounding) ไม่พบปัญหาไฟรั่วหรือไฟดูดเมื่อสัมผัสตัวอุปกรณ์เหล่านี้
8. เต้ารับไฟฟ้าในอาคารมี 2 แบบคือเต้ารับไฟฟ้าแบบเก่าที่ไม่มีสายดิน (ปลั๊ก 2 ขา) และเต้ารับไฟฟ้าแบบใหม่ที่มีสายดิน (ปลั๊ก 3 ขา) อุปกรณ์ไฟฟ้าที่เสียบกับเต้ารับแบบเก่าเมื่อเกิดไฟรั่วจะเป็นอันตรายต่อผู้ใช้ที่สัมผัสอุปกรณ์ไฟฟ้านั้น ปัจจุบันการไฟฟ้าฯบังคับให้บ้านหรืออาคารที่สร้างใหม่ใช้เต้ารับ 3 ขาแบบที่มีสายดิน

9. ตู้ rack คอมพิวเตอร์ server และอุปกรณ์สื่อสารตั้งอยู่ที่ชั้น 1 ในห้องที่มีเครื่องปรับอากาศแต่เปิดเฉพาะเวลาราชการเท่านั้น และไม่มีระบบสปริงเกอร์สำหรับป้องกันเพลิงไหม้

10. เกิดปัญหาไฟตกเมื่อมีการใช้ไฟในปริมาณมาก

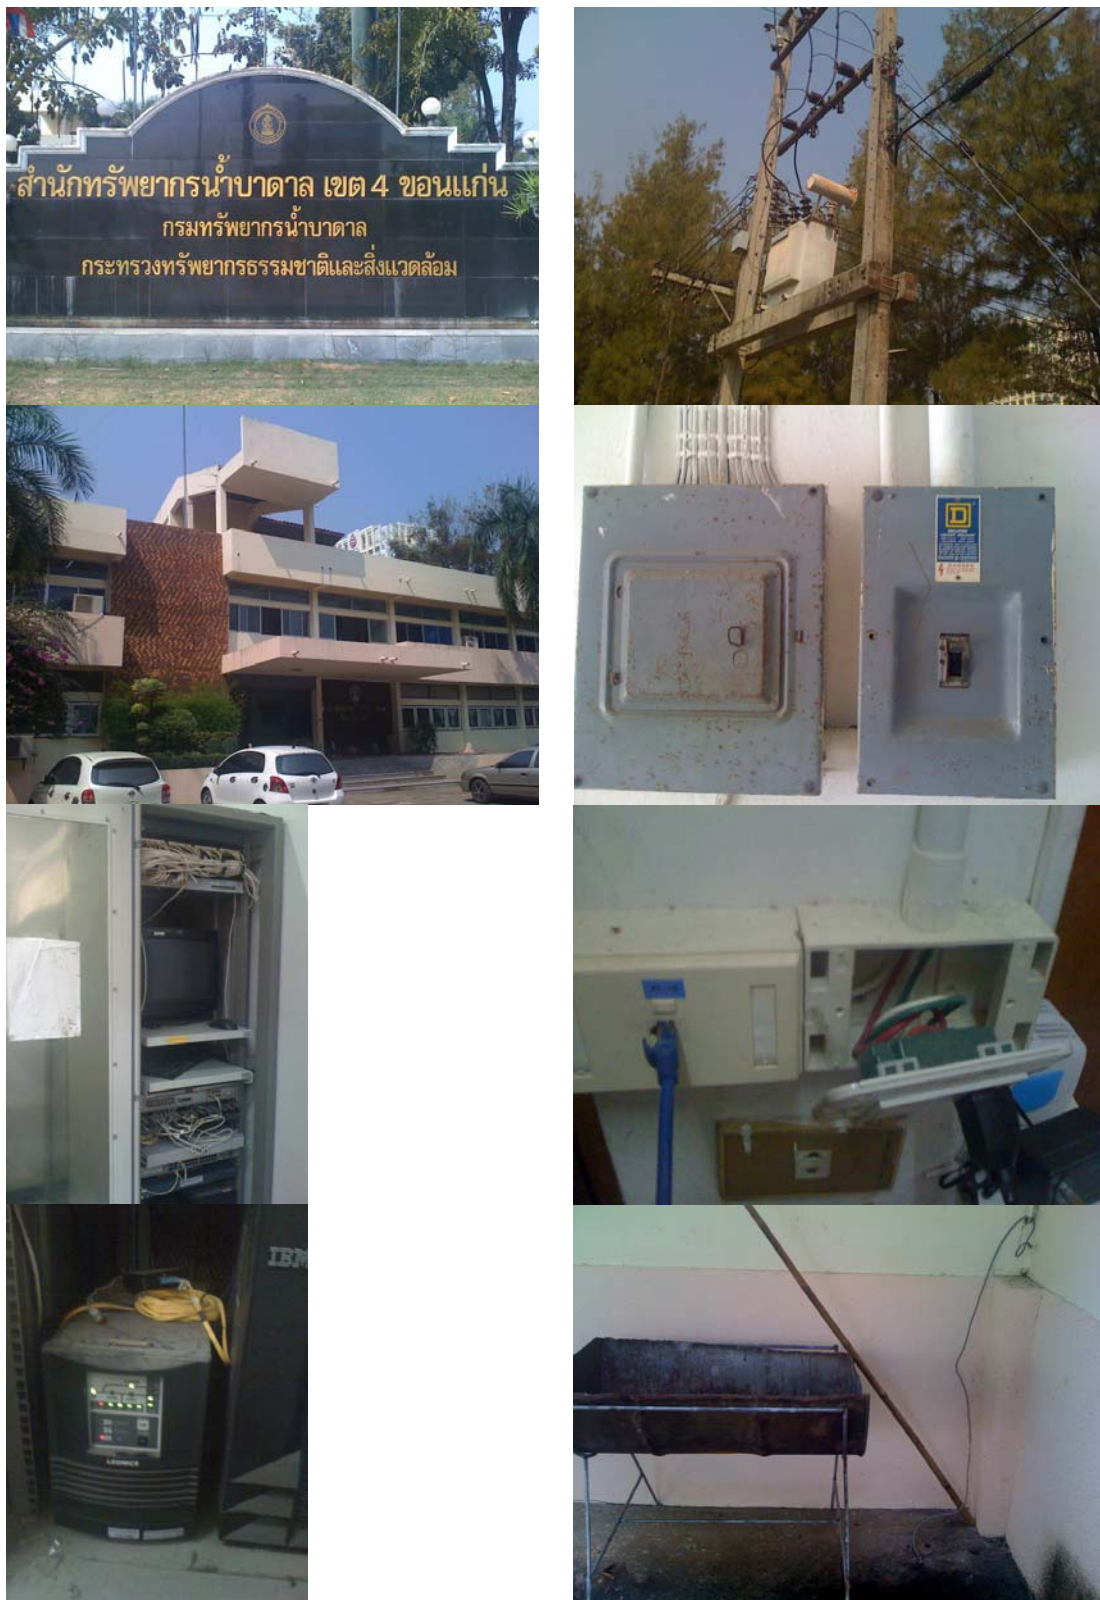
รูปที่ ง.2.4 รูปถ่ายการเข้าสำรวจระบบไฟฟ้าและป้องกันที่สำนักเขตฯ 4 ขอนแก่น

1. ไฟฟ้าที่จ่ายจากการไฟฟ้ามีเสถียรภาพดี ไม่พบปัญหาว่าเกิดไฟฟ้าดับบ่อยสาเหตุไฟดับเกิดจากการไฟฟ้า
2. เกิดปัญหาไฟฟ้ากระพริบค่อนข้างบ่อยประมาณ 1 ครั้ง/สัปดาห์ เมื่อเกิดไฟกระพริบ เครื่องคอมพิวเตอร์ในสำนักงานที่ไม่มีแหล่งจ่ายไฟฟ้าสำรองจะได้รับผลกระทบ

3. ไฟฟ้าที่จ่ายเข้ามาที่อาคารสำนักงานเป็นระบบไฟฟ้า 3 เฟส
4. เมื่อเกิดไฟฟ้าดับในอาคารสำนักงาน ไฟฟ้าที่จ่ายให้กับเครื่องคอมพิวเตอร์ Server และอุปกรณ์สื่อสาร ก็จะดับตามไปด้วยเนื่องจากแหล่งจ่ายไฟฟ้าสำรอง (UPS) ไม่สามารถใช้งานได้

5. อาคารสำนักงานเป็นอาคารสองชั้น มีระบบสายล่อฟ้าที่ต่อลงดิน แต่สภาพของสายตัวนำลงดินทรุดโทรมมาก
6. ไม่พบปัญหาเมื่อเกิดเหตุการณ์ฟ้าผ่าในบริเวณใกล้เคียง เกิดแรงดันกระชอก (Surge) เหนียวนาเข้ามาในระบบไฟฟ้าของอาคาร สร้างความเสียหายให้กับคอมพิวเตอร์และอุปกรณ์สำนักงาน

7. ตู้ rack คอมพิวเตอร์ server และอุปกรณ์สื่อสาร มีการต่อลงดิน (Equipment grounding) ไม่พบปัญหาไฟรั่วหรือไฟดูดเมื่อสัมผัสตัวอุปกรณ์เหล่านี้
8. เตารับไฟฟ้าในอาคารมี 2 แบบคือเตารับไฟฟ้าแบบเก่าที่ไม่มีสายดิน (ปลั๊ก 2 ขา) และเตารับไฟฟ้าแบบใหม่ที่มีสายดิน (ปลั๊ก 3 ขา) อุปกรณ์ไฟฟ้าที่เสียบกับเตารับแบบเก่าเมื่อเกิดไฟรั่วจะเป็นอันตรายต่อผู้ใช้ที่สัมผัสอุปกรณ์ไฟฟ้านั้น ปัจจุบันการไฟฟ้าฯบังคับให้บ้านหรืออาคารที่สร้างใหม่ใช้เตารับ 3 ขาแบบที่มีสายดิน

9. ตู้ rack คอมพิวเตอร์ server และอุปกรณ์สื่อสารตั้งอยู่ที่ชั้น 2 ในห้องมีเครื่องปรับอากาศแต่เปิดเฉพาะเวลาราชการเท่านั้น และไม่มีระบบสปริงเกอร์สำหรับป้องกันเพลิงไหม้

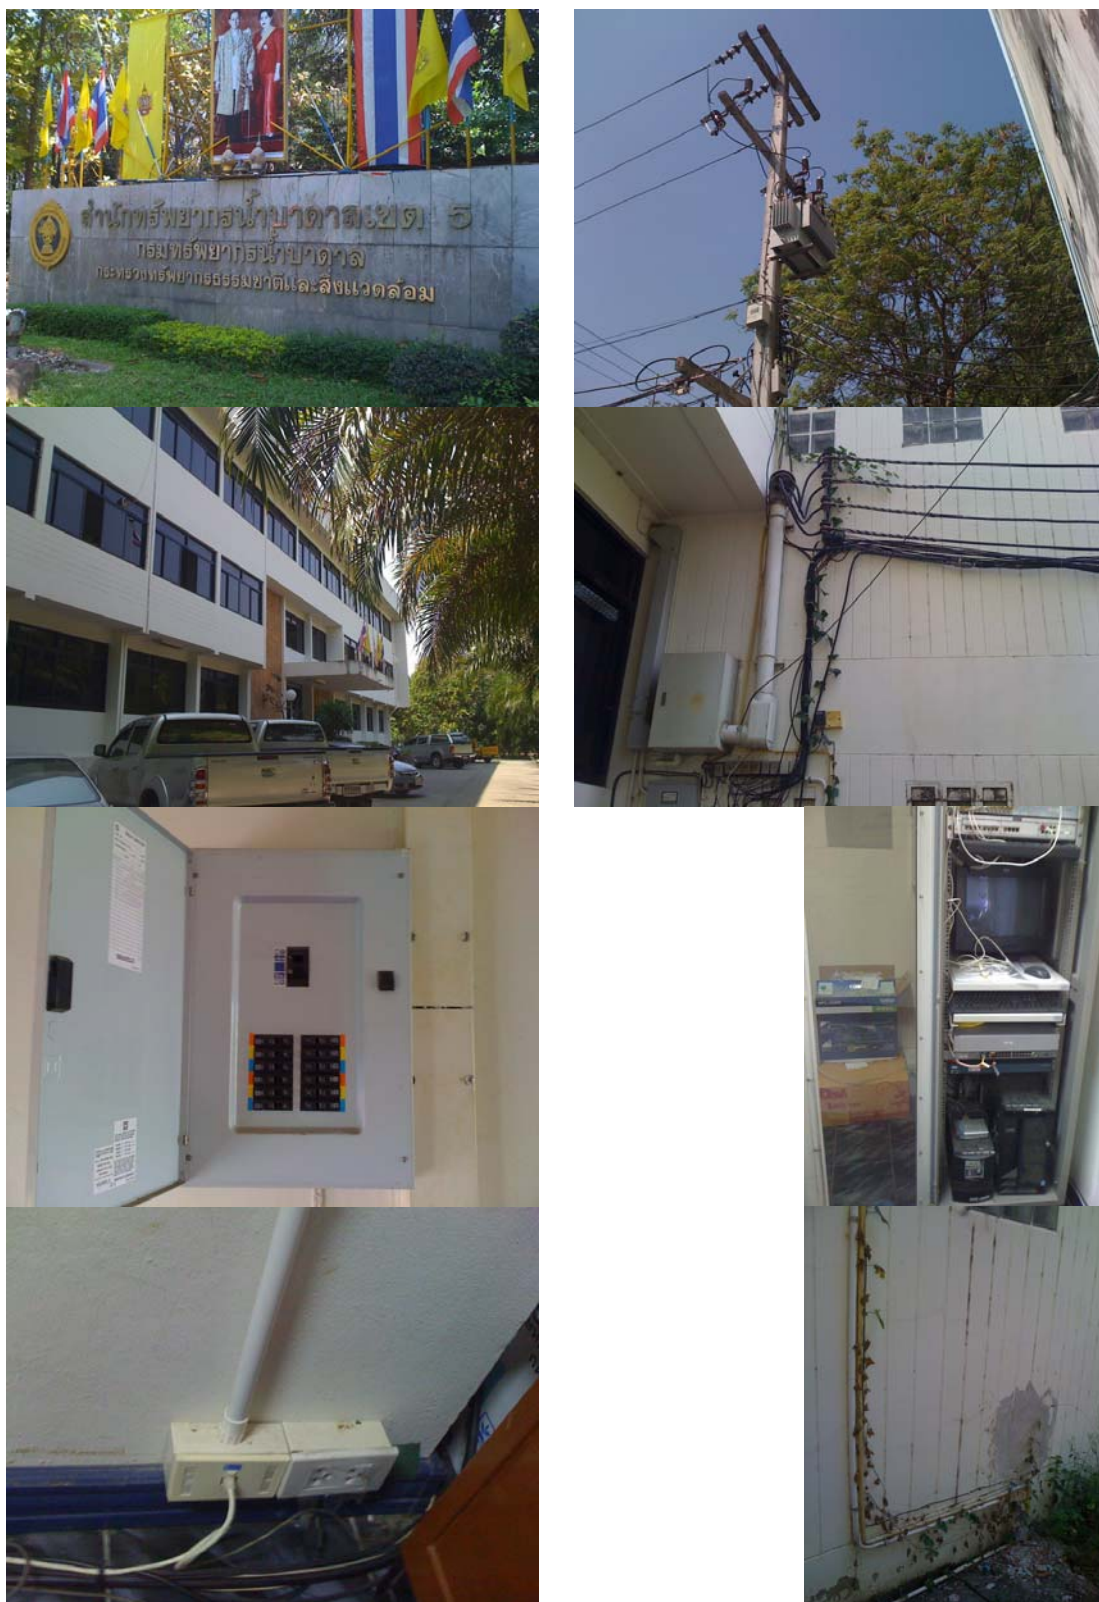
รูปที่ ง.2.5 รูปถ่ายการเข้าสำรวจระบบไฟฟ้าและป้องกันที่สำนักเขตฯ 5 นครราชสีมา

1. ไฟฟ้าที่จ่ายจากการไฟฟ้ามีเสถียรภาพดี ไม่พบปัญหาว่าเกิดไฟฟ้าดับบ่อย สาเหตุไฟฟ้าดับเกิดจากการไฟฟ้า
2. เกิดปัญหาไฟฟ้ากระพริบเป็นบางครั้ง เมื่อเกิดไฟกระพริบ เครื่องคอมพิวเตอร์ในสำนักงานที่ไม่มีแหล่งจ่ายไฟฟ้าสำรองจะได้รับผลกระทบ

3. ไฟฟ้าที่จ่ายเข้ามาที่อาคารสำนักงานเป็นระบบไฟฟ้า 3 เฟส
4. เมื่อเกิดไฟฟ้าดับในอาคารสำนักงาน ไฟฟ้าที่จ่ายให้กับเครื่องคอมพิวเตอร์ Server และอุปกรณ์สื่อสารก็จะดับตามไปด้วยเนื่องจากแหล่งจ่ายไฟฟ้าสำรอง (UPS) ไม่สามารถใช้งานได้

5. อาคารสำนักงานเป็นอาคารสามชั้น มีระบบสายล่อฟ้าที่ต่อลงดิน แต่สภาพทรุดโทรมมาก
6. ไม่พบปัญหาเมื่อเกิดเหตุการณ์ฟ้าผ่าในบริเวณใกล้เคียง เกิดแรงดันกระชอก (Surge) เหนียวนาเข้ามาในระบบไฟฟ้าของอาคาร สร้างความเสียหายให้กับคอมพิวเตอร์และอุปกรณ์สำนักงาน

7. ตู้ rack คอมพิวเตอร์ server และอุปกรณ์สื่อสาร มีการต่อลงดิน (Equipment grounding) ไม่พบปัญหาไฟรั่วหรือไฟดูดเมื่อสัมผัสตัวอุปกรณ์เหล่านี้
8. เตารับไฟฟ้าในอาคารมี 2 แบบคือเตารับไฟฟ้าแบบเก่าที่ไม่มีสายดิน (ปลั๊ก 2 ขา) และเตารับไฟฟ้าแบบใหม่ที่มีสายดิน (ปลั๊ก 3 ขา) อุปกรณ์ไฟฟ้าที่เสียบกับเตารับแบบเก่าเมื่อเกิดไฟรั่วจะเป็นอันตรายต่อผู้ใช้ที่สัมผัสอุปกรณ์ไฟฟ้านั้น ปัจจุบันการไฟฟ้าฯบังคับให้บ้านหรืออาคารที่สร้างใหม่ใช้เตารับ 3 ขาแบบที่มีสายดิน

9. ตู้ rack คอมพิวเตอร์ server และอุปกรณ์สื่อสารตั้งอยู่ที่ชั้น 1 ในห้องที่มีเครื่องปรับอากาศแต่เปิดเฉพาะเวลาราชการเท่านั้น และไม่มีระบบสปริงเกอร์สำหรับป้องกันเพลิงไหม้

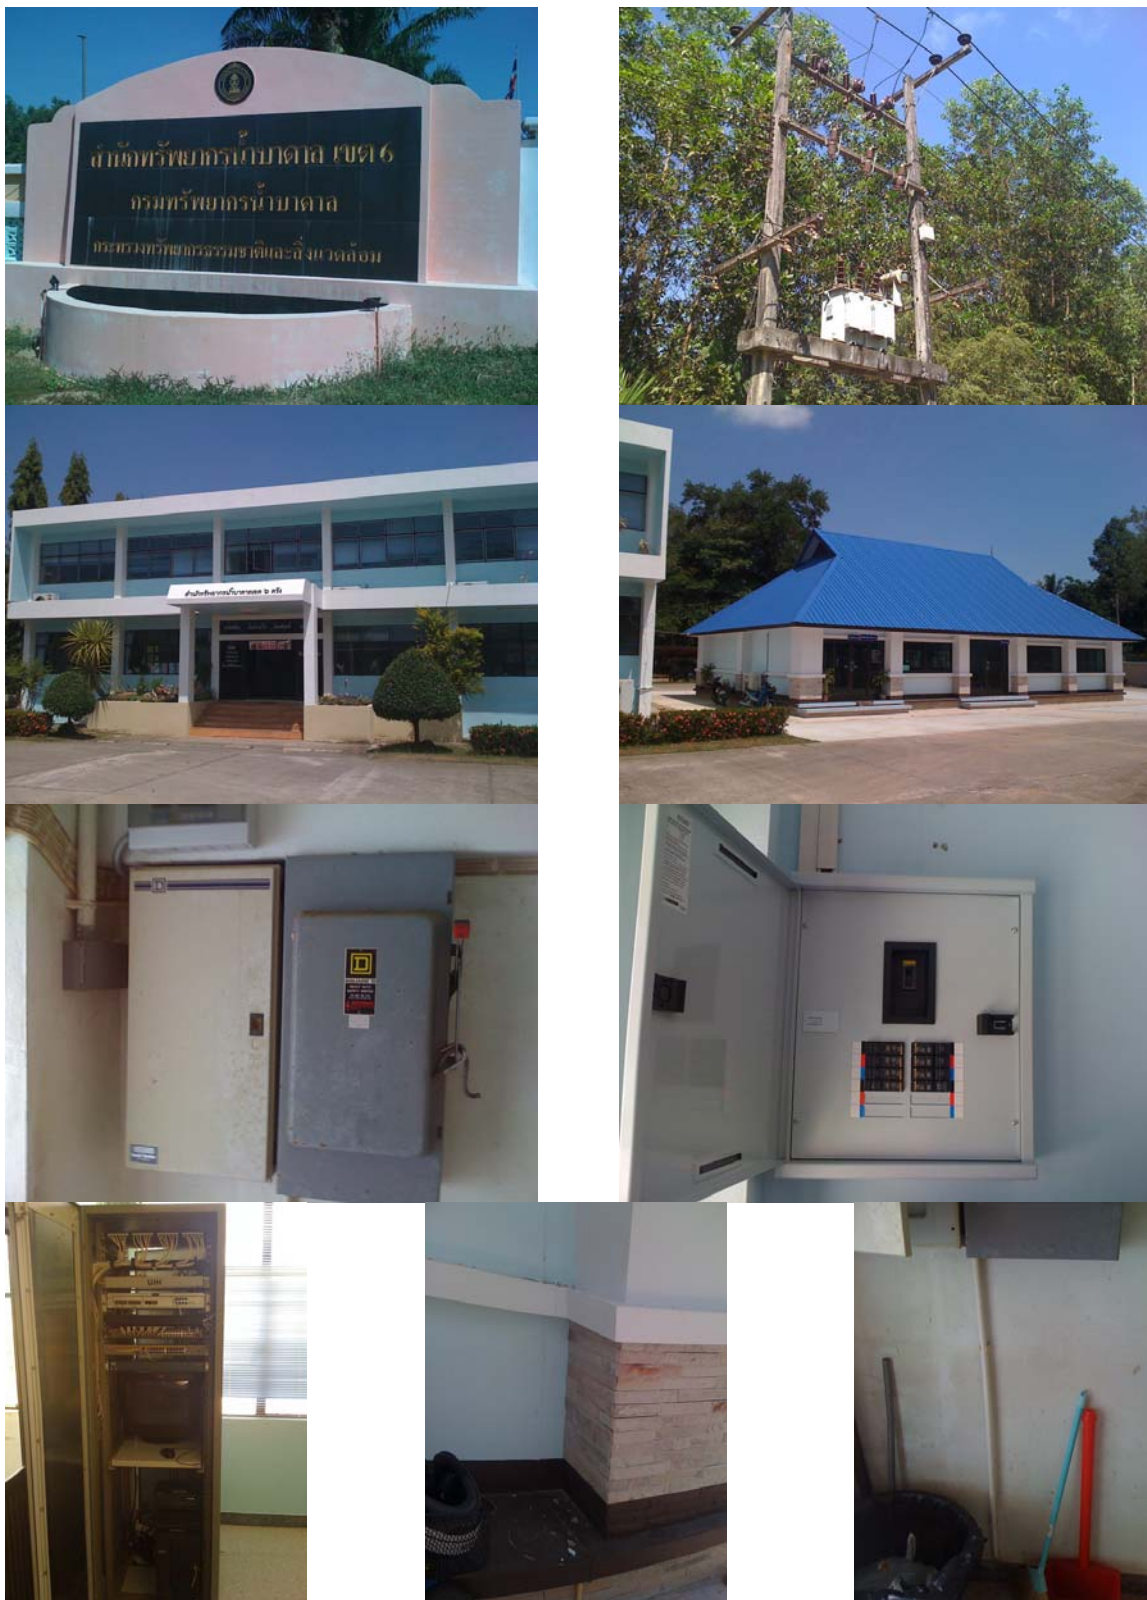
รูปที่ ง.2.6 รูปถ่ายการเข้าสำรวจระบบไฟฟ้าและป้องกันที่สำนักเขตฯ 6 ตรัง

1. ไฟฟ้าที่จ่ายจากการไฟฟ้ามีเสถียรภาพดี ไม่พบปัญหาว่าเกิดไฟฟ้าดับบ่อยสาเหตุไฟฟ้าดับเกิดจากการไฟฟ้า
2. ไฟฟ้าที่จ่ายเข้ามาที่อาคารสำนักงานเป็นระบบไฟฟ้า 3 เฟส และมีการต่อลงดินที่แผงควบคุมไฟฟ้า (Main panel)

3. เมื่อเกิดไฟฟ้าดับในอาคารสำนักงาน ไฟฟ้าที่จ่ายให้กับเครื่องคอมพิวเตอร์ Server และอุปกรณ์สื่อสารก็จะดับตามไปด้วยเนื่องจากไม่มีแหล่งจ่ายไฟฟ้าสำรอง (UPS)

4. อาคารสำนักงานเป็นอาคารสองชั้นไม่มีสายล่อฟ้าหรือระบบป้องกันฟ้าผ่า
5. เคยเกิดเหตุการณ์ฟ้าผ่าในบริเวณใกล้เคียง เกิดไฟกระชอก (Surge) เหนียวนาเข้ามาในระบบไฟฟ้าของอาคาร สร้างความเสียหายให้กับคอมพิวเตอร์และอุปกรณ์สำนักงาน

6. ตู้ rack คอมพิวเตอร์ server และอุปกรณ์สื่อสาร มีการต่อลงดิน (Equipment grounding) ไม่พบปัญหาไฟรั่วหรือไฟดูดเมื่อสัมผัสตัวอุปกรณ์เหล่านี้
7. เตารับไฟฟ้าในอาคารมี 2 แบบคือเตารับไฟฟ้าแบบเก่าที่ไม่มีสายดิน (ปลั๊ก 2 ขา) และเตารับไฟฟ้าแบบใหม่ที่มีสายดิน (ปลั๊ก 3 ขา) อุปกรณ์ไฟฟ้าที่เสียบกับเตารับแบบเก่าเมื่อเกิดไฟรั่วจะเป็นอันตรายต่อผู้ใช้ที่สัมผัสอุปกรณ์ไฟฟ้านั้น ปัจจุบันการไฟฟ้าบังคับให้บ้านหรืออาคารที่สร้างใหม่ใช้เตารับ 3 ขาแบบที่มีสายดิน

8. ตู้ rack คอมพิวเตอร์ server และอุปกรณ์สื่อสารตั้งอยู่ที่ชั้น 2 ในห้องมีเครื่องปรับอากาศแต่เปิดเฉพาะเวลาราชการเท่านั้น และไม่มีระบบสปริงเกอร์สำหรับป้องกันเพลิงไหม้

9. เกิดปัญหาไฟตกในบางเฟส เมื่อมีการใช้ไฟในปริมาณมาก
10. อาคารใหม่ห้องประชุมซึ่งอยู่ถัดจากอาคารสำนักงาน มีการติดตั้งระบบไฟฟ้าถูกต้องตามหลักวิชาการ (สามารถใช้อ้างอิงสำหรับศูนย์อื่นๆได้)

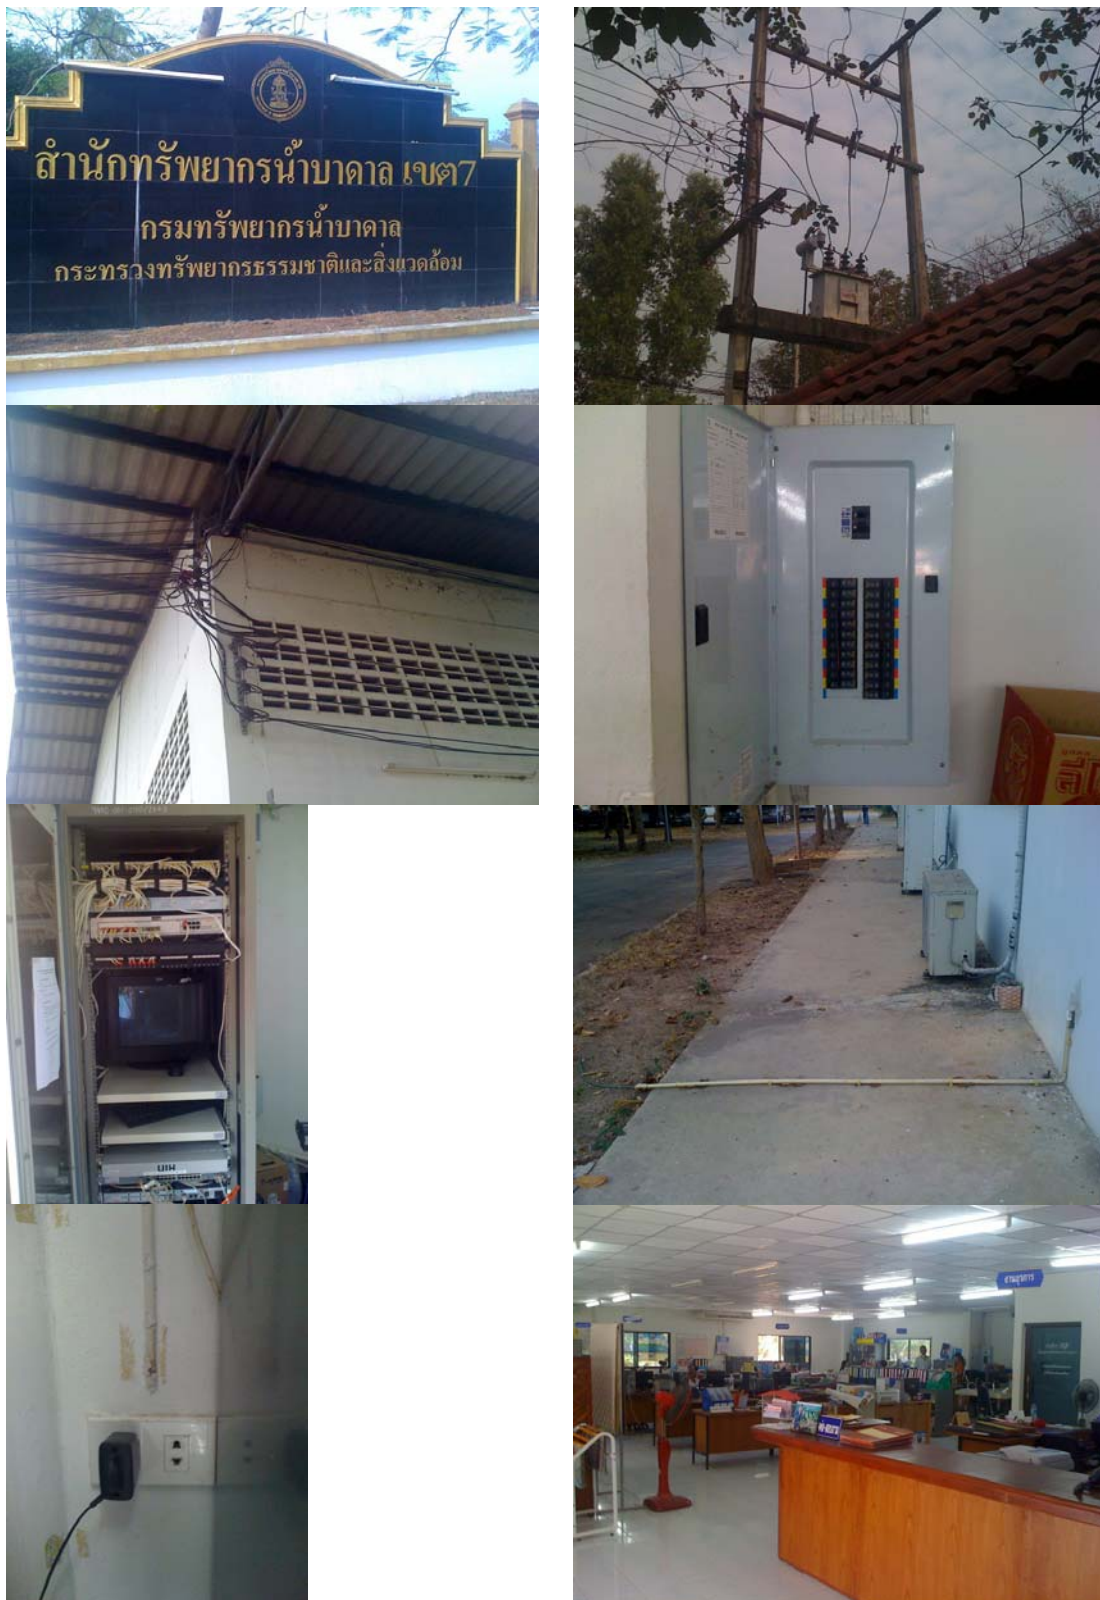
รูปที่ ง.2.7 รูปถ่ายการเข้าสำรวจระบบไฟฟ้าและป้องกันที่สำนักเขตฯ 7 กำแพงเพชร

1. ไฟฟ้าที่จ่ายจากการไฟฟ้ามีเสถียรภาพดีไม่พบปัญหาว่าเกิดไฟฟ้าดับบ่อย (เฉลี่ยเกิดไฟฟ้าดับประมาณปีละ 1 ครั้ง) สาเหตุไฟดับเกิดจากการไฟฟ้าฯ
2. ไฟฟ้าที่จ่ายเข้ามาที่อาคารสำนักงานเป็นระบบไฟฟ้า 3 เฟส

3. เมื่อเกิดไฟฟ้าดับในอาคารสำนักงาน ไฟฟ้าที่จ่ายให้กับเครื่องคอมพิวเตอร์ Server และอุปกรณ์สื่อสารก็จะดับตามไปด้วยเนื่องจากไม่มีแหล่งจ่ายไฟฟ้าสำรอง (UPS) และแหล่งจ่ายไฟฟ้าสำรอง (UPS) ไม่สามารถใช้งานได้

4. อาคารสำนักงานเป็นอาคารชั้นเดียวไม่มีสายล่อฟ้าหรือระบบป้องกันฟ้าผ่า
5. เคยเกิดเหตุการณ์ฟ้าผ่าในบริเวณใกล้เคียง เกิดแรงดันกระชอก (Surge) เหนียวนาเข้ามาในระบบไฟฟ้าของอาคาร สร้างความเสียหายให้กับคอมพิวเตอร์และอุปกรณ์สำนักงาน

6. ตู้ rack คอมพิวเตอร์ server และอุปกรณ์สื่อสาร มีการต่อลงดิน (Equipment grounding) ไม่พบปัญหาไฟรั่วหรือไฟดูดเมื่อสัมผัสตัวอุปกรณ์เหล่านี้
7. เตารับไฟฟ้าในอาคารมี 2 แบบคือเตารับไฟฟ้าแบบเก่าที่ไม่มีสายดิน (ปลั๊ก 2 ขา) และเตารับไฟฟ้าแบบใหม่ที่มีสายดิน (ปลั๊ก 3 ขา) อุปกรณ์ไฟฟ้าที่เสียบกับเตารับแบบเก่าเมื่อเกิดไฟรั่วจะเป็นอันตรายต่อผู้ใช้ที่สัมผัสอุปกรณ์ไฟฟ้านั้น ปัจจุบันการไฟฟ้าฯบังคับให้บ้านหรืออาคารที่สร้างใหม่ใช้เตารับ 3 ขาแบบที่มีสายดิน

8. ตู้ rack คอมพิวเตอร์ server และอุปกรณ์สื่อสารตั้งอยู่ในมุมหนึ่งของอาคารสำนักงาน เครื่องปรับอากาศเปิดเฉพาะเวลาราชการเท่านั้น และไม่มีระบบสปริงเกอร์สำหรับป้องกันเพลิงไหม้

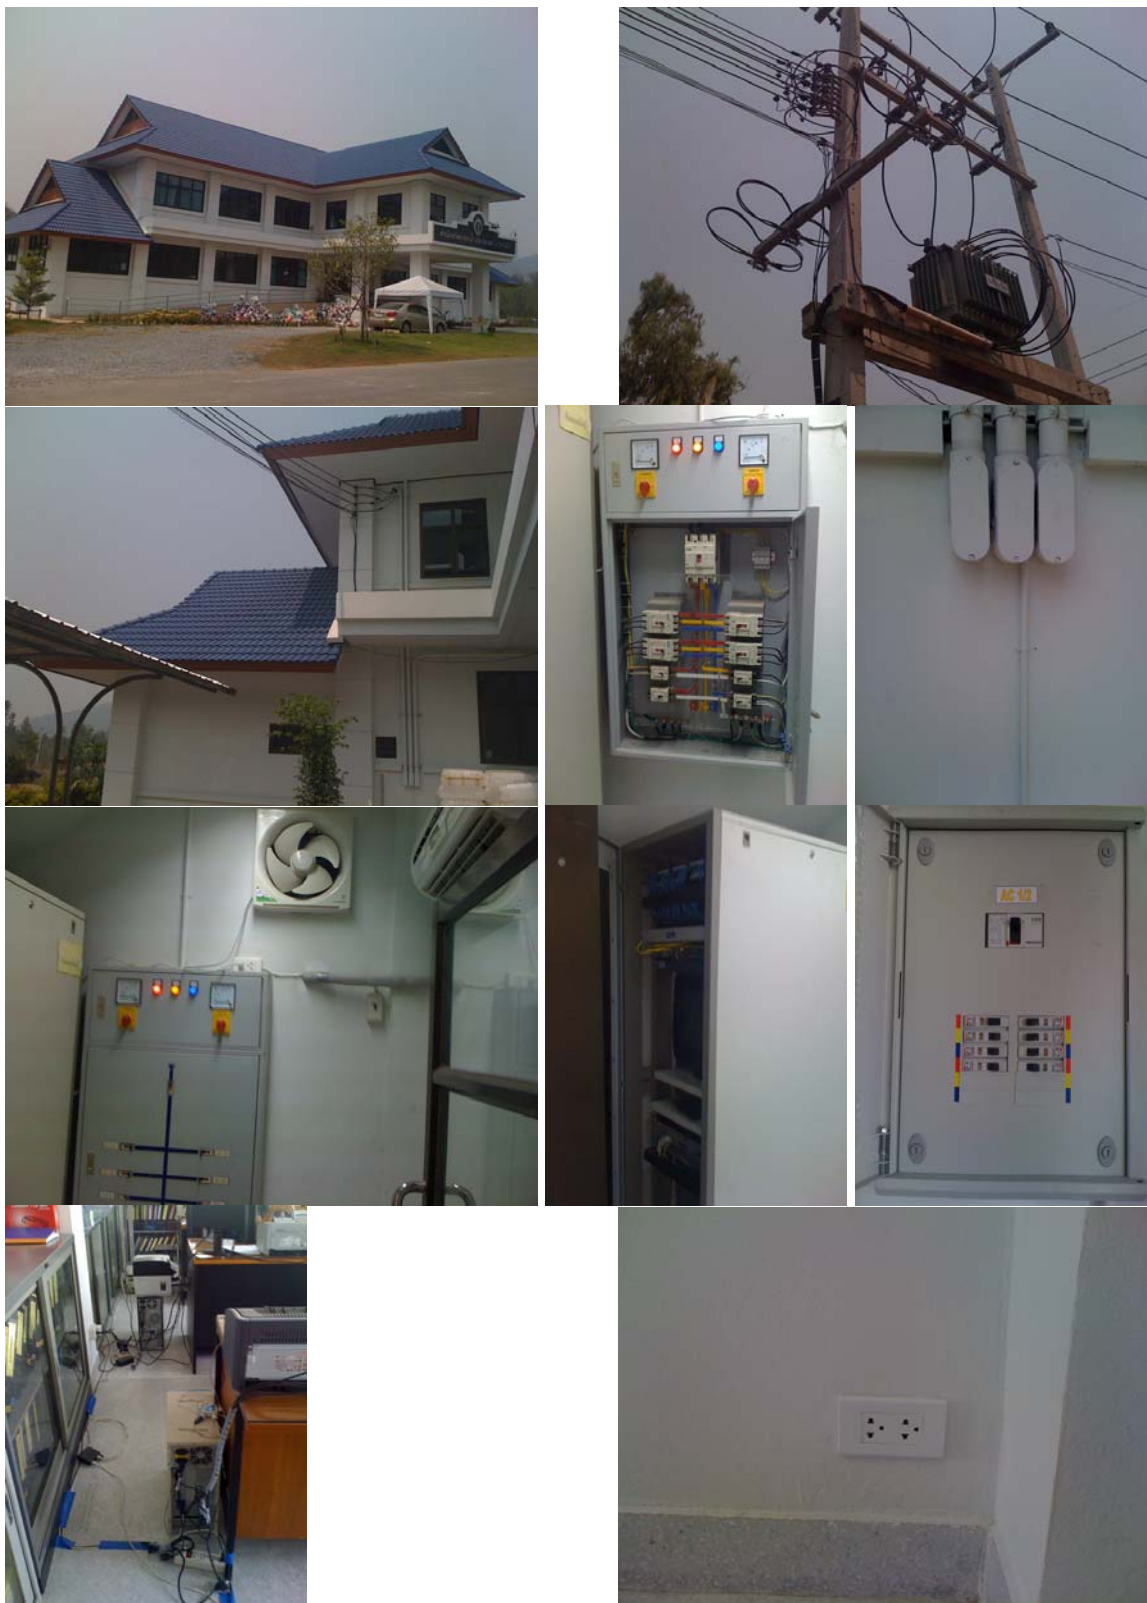
รูปที่ ง.2.8 รูปถ่ายการเข้าสำรวจระบบไฟฟ้าและป้องกันที่สำนักเขตฯ 8 ราชบุรี

1. ไฟฟ้าที่จ่ายจากการไฟฟ้ามีเสถียรภาพดี ไม่พบปัญหาว่าเกิดไฟฟ้าดับบ่อย สาเหตุไฟฟ้าดับเกิดจากการไฟฟ้า
2. ไฟฟ้าที่จ่ายเข้ามาที่อาคารสำนักงานเป็นระบบไฟฟ้า 3 เฟส และมีการต่อลงดินที่แผงควบคุมไฟฟ้า (Main panel) ระบบไฟฟ้าในอาคารออกแบบได้ตั้งง่ายต่อการตรวจสอบ (สามารถใช้อ้างอิงสำหรับศูนย์อื่นๆได้)

3. เมื่อเกิดไฟฟ้าดับในอาคารสำนักงาน ไฟฟ้าที่จ่ายให้กับเครื่องคอมพิวเตอร์ Server และอุปกรณ์สื่อสารก็จะดับตามไปด้วยเนื่องจากไม่มีแหล่งจ่ายไฟฟ้าสำรอง (UPS)

4. อาคารสำนักงานเป็นอาคารใหม่สองชั้นไม่มีสายล่อฟ้าหรือระบบป้องกันฟ้าผ่า
5. อาคารสำนักงานตั้งอยู่บริเวณเชิงเขา แต่ไม่พบปัญหาเมื่อเกิดเหตุการณ์ฟ้าผ่าในบริเวณใกล้เคียง เกิดแรงดันกระชอก (Surge) เหนียวนาเข้ามาในระบบไฟฟ้าของอาคารสร้างความเสียหายให้กับคอมพิวเตอร์และอุปกรณ์สำนักงาน

6. ตู้ rack คอมพิวเตอร์ server และอุปกรณ์สื่อสาร มีการต่อลงดิน (Equipment grounding) ไม่พบปัญหาไฟรั่วหรือไฟดูดเมื่อสัมผัสตัวอุปกรณ์เหล่านี้
7. เตารับไฟฟ้าในอาคารเป็นเตารับ 3 ขาแบบที่มีสายดิน สายไฟเดินร้อยท่อฝังอยู่ในผนังกำแพง

8. ตู้ rack คอมพิวเตอร์ server และอุปกรณ์สื่อสารตั้งอยู่ในห้องไฟฟ้าชั้นที่ 1 ในห้องมีเครื่องปรับอากาศ แต่เปิดเฉพาะเวลาราชการเท่านั้น และไม่มีระบบสปริงเกอร์สำหรับป้องกันเพลิงไหม้

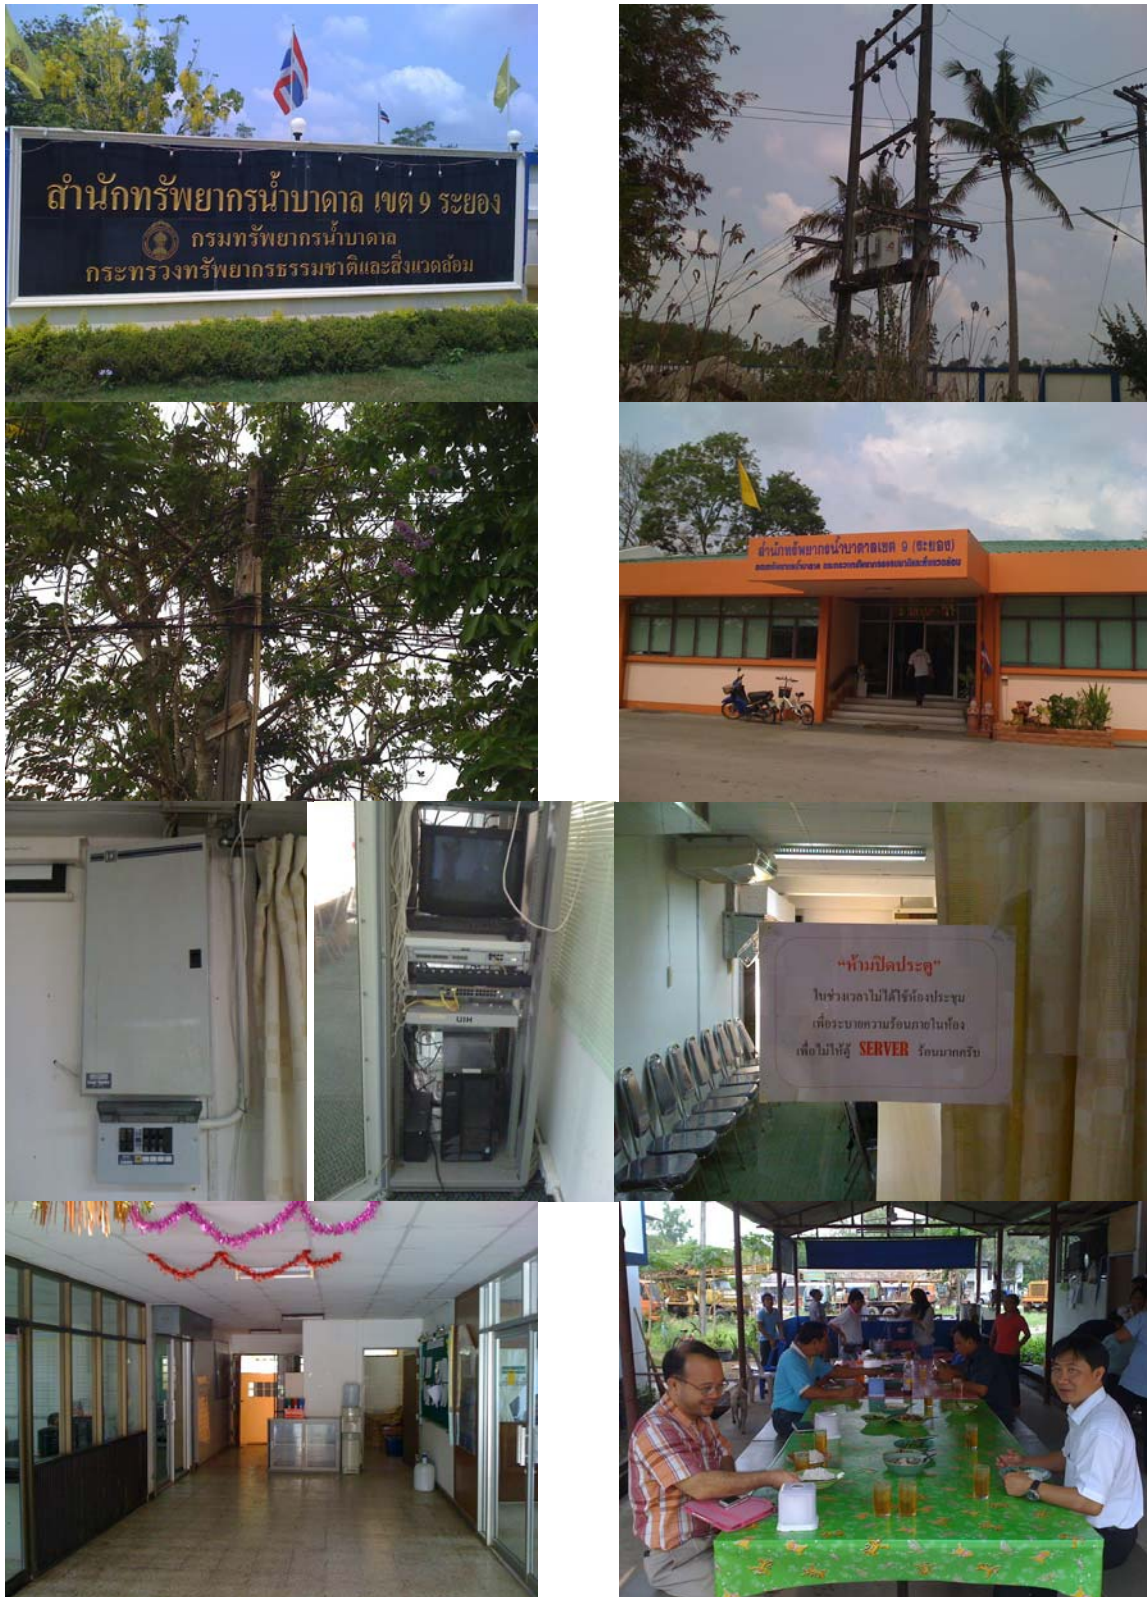
รูปที่ ง.2.9 รูปถ่ายการเข้าสำรวจระบบไฟฟ้าและป้องกันที่สำนักเขตฯ 9 ระยอง

1. ไฟฟ้าที่จ่ายจากการไฟฟ้ามีเสถียรภาพดีไม่พบปัญหาว่าเกิดไฟฟ้าดับบ่อยสาเหตุไฟดับเกิดจากการไฟฟ้า
2. สายไฟฟ้าที่ลากจากหม้อแปลงมายังอาคาร มีการพาดผ่านต้นไม้ใหญ่และสายไฟฟ้าถูกกิ่งไม้เกี่ยวอยู่ ภาวะเช่นนี้เสี่ยงต่อการเกิดการลัดวงจรและทำให้เกิดไฟดับ

3. ไฟฟ้าที่จ่ายเข้ามาที่อาคารสำนักงานเป็นระบบไฟฟ้า 3 เฟส (ศูนย์ใช้พื้นที่และหม้อแปลงไฟฟ้าร่วมกับสำนักงานกรมทางหลวงชนบท)
4. เมื่อเกิดไฟฟ้าดับในอาคารสำนักงาน แหล่งจ่ายไฟฟ้าสำรอง (UPS) สามารถจ่ายไฟฟ้าให้กับเครื่องคอมพิวเตอร์ Server และอุปกรณ์สื่อสารได้เป็นเวลาประมาณ 10 นาที

5. อาคารสำนักงานเป็นอาคารชั้นเดียวไม่มีสายล่อฟ้าหรือระบบป้องกันฟ้าผ่า
6. ไม่พบปัญหาเมื่อเกิดเหตุการณ์ฟ้าผ่าในบริเวณใกล้เคียง เกิดแรงดันกระชอก (Surge) เหนียวนาเข้ามาในระบบไฟฟ้าของอาคาร สร้างความเสียหายให้กับคอมพิวเตอร์และอุปกรณ์สำนักงาน

7. ตู้ rack คอมพิวเตอร์ server และอุปกรณ์สื่อสาร มีการต่อลงดิน (Equipment grounding) ไม่พบปัญหาไฟรั่วหรือไฟดูดเมื่อสัมผัสตัวอุปกรณ์เหล่านี้
8. เติร์บไฟฟ้าในอาคารมี 2 แบบคือเติร์บไฟฟ้าแบบเก่าที่ไม่มีสายดิน (ปลั๊ก 2 ขา) และเติร์บไฟฟ้าแบบใหม่ที่มีสายดิน (ปลั๊ก 3 ขา) อุปกรณ์ไฟฟ้าที่เสียบกับเติร์บแบบเก่าเมื่อเกิดไฟรั่วจะเป็นอันตรายต่อผู้ใช้ที่สัมผัสอุปกรณ์ไฟฟ้านั้น ปัจจุบันการไฟฟ้าบังคับให้บ้านหรืออาคารที่สร้างใหม่ใช้เติร์บ 3 ขาแบบที่มีสายดิน

9. ตู้ rack คอมพิวเตอร์ server และอุปกรณ์สื่อสารตั้งอยู่ในห้องประชุมที่มีเครื่องปรับอากาศแต่เปิดเฉพาะเวลาราชการเท่านั้น และไม่มีระบบสปริงเกอร์สำหรับป้องกันเพลิงไหม้
