## ภาคผนวก ง

### ผลการสำรวจระบบไฟฟ้า/ไฟฟ้าสำรอง/ระบบป้องกัน

#### ง.1 โครงสร้างระบบไฟฟ้า/ไฟฟ้าสำรอง/ระบบป้องกันในส่วนกลาง

## ง.2 โครงสร้างระบบไฟฟ้า/ไฟฟ้าสำรอง/ระบบป้องกันในส่วนภูมิภาค

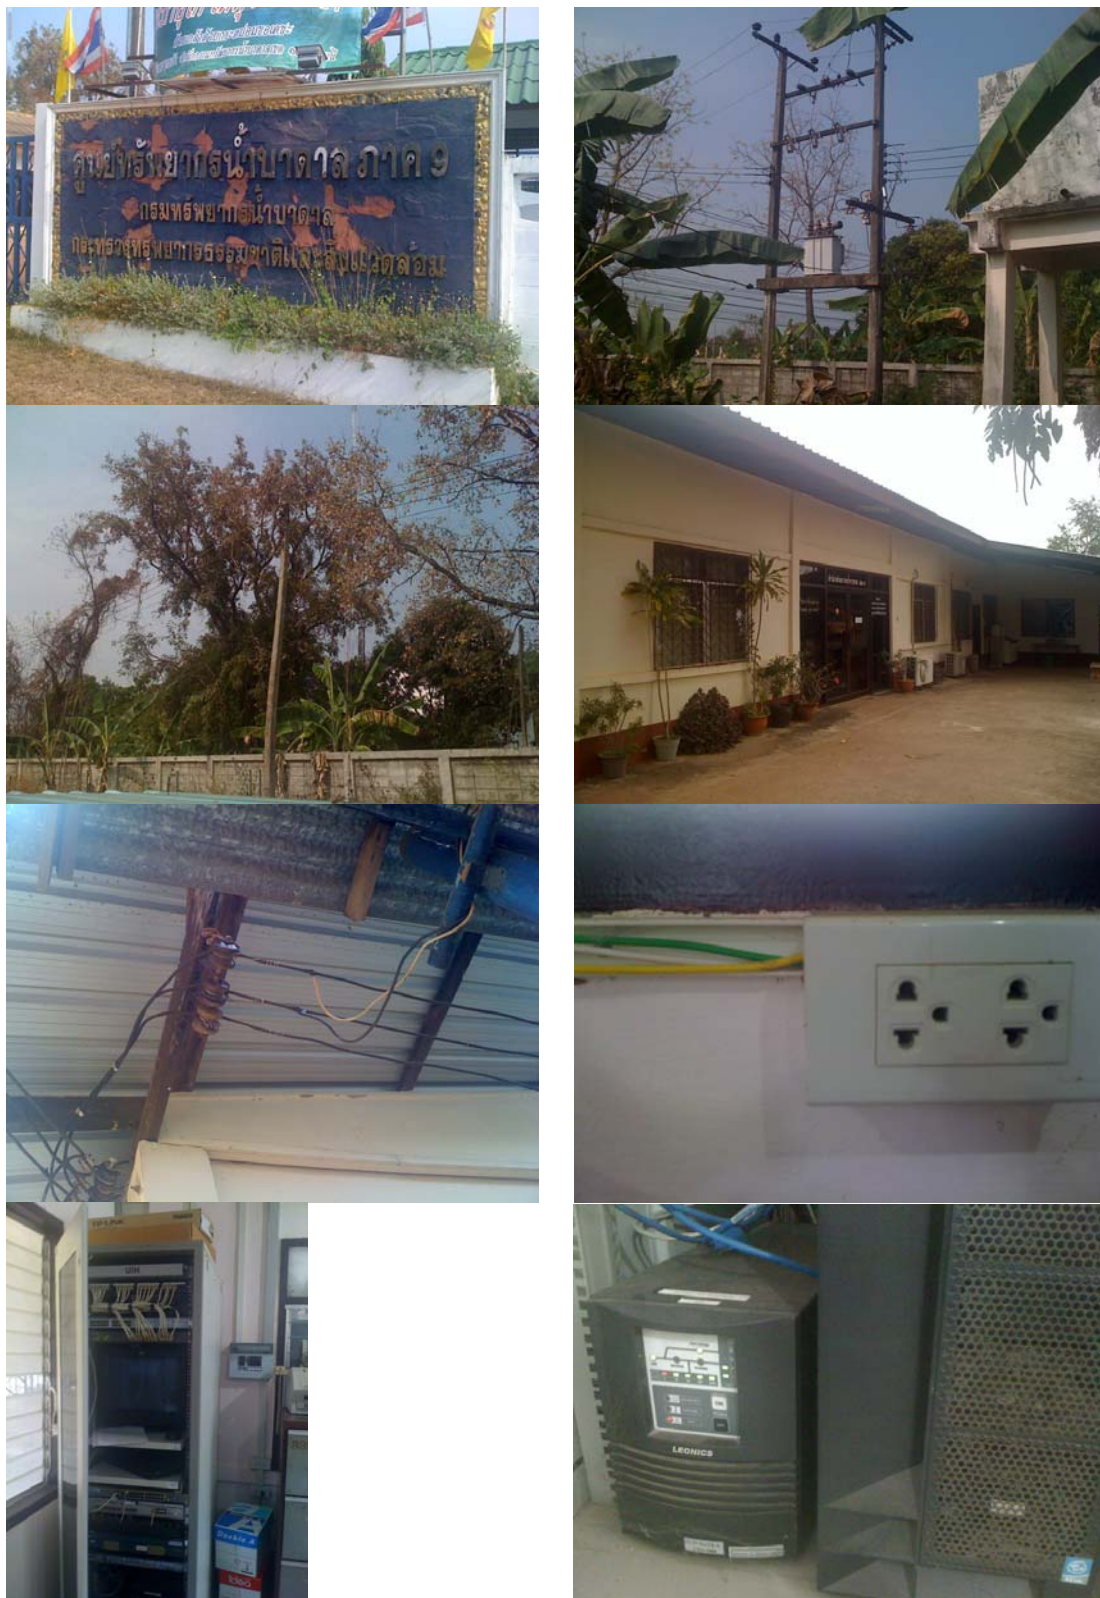
รูปที่ ง.2.10 รูปถ่ายการเข้าสำรวจระบบไฟฟ้าและป้องกันที่สำนักเขตฯ 10 อุดรธานี

1. ไฟฟ้าที่จ่ายจากการไฟฟ้ามีเสถียรภาพดีไม่พบปัญหาว่าเกิดไฟฟ้าดับบ่อย สาเหตุไฟดับเกิดจากการไฟฟ้า
2. สายไฟฟ้าที่ลากจากหม้อแปลงมายังอาคาร มีการพาดผ่านต้นไม้ใหญ่และสายไฟฟ้าถูกกิ่งไม้เกี่ยวอยู่ ภาวะเช่นนี้เสี่ยงต่อการเกิดการลัดวงจรและทำให้เกิดไฟดับ

3. ไฟฟ้าที่จ่ายเข้ามาที่อาคารสำนักงานเป็นระบบไฟฟ้า 1 เฟส
4. เมื่อเกิดไฟดับในอาคารสำนักงาน ไฟฟ้าที่จ่ายให้กับเครื่องคอมพิวเตอร์ Server และอุปกรณ์สื่อสารก็จะดับตามไปด้วยเนื่องจากแหล่งจ่ายไฟฟ้าสำรอง (UPS) ไม่สามารถใช้งานได้

5. อาคารสำนักงานเป็นอาคารชั้นเดียวไม่มีสายล่อฟ้าหรือระบบป้องกันฟ้าผ่า
6. เคยเกิดเหตุการณ์ฟ้าผ่าในบริเวณใกล้เคียง เกิดแรงดันกระชอก (Surge) เหนียวนาเข้ามาในระบบไฟฟ้าของอาคาร สร้างความเสียหายให้กับคอมพิวเตอร์และอุปกรณ์สำนักงาน

7. ตู้ rack คอมพิวเตอร์ server และอุปกรณ์สื่อสาร มีการต่อลงดิน (Equipment grounding) ไม่พบปัญหาไฟรั่วหรือไฟดูดเมื่อสัมผัสตัวอุปกรณ์เหล่านี้
8. เตารับไฟฟ้าในอาคารมี 2 แบบคือเตารับไฟฟ้าแบบเก่าที่ไม่มีสายดิน (ปลั๊ก 2 ขา) และเตารับไฟฟ้าแบบใหม่ที่มีสายดิน (ปลั๊ก 3 ขา) อุปกรณ์ไฟฟ้าที่เสียบกับเตารับแบบเก่าเมื่อเกิดไฟรั่วจะเป็นอันตรายต่อผู้ใช้ที่สัมผัสอุปกรณ์ไฟฟ้านั้น ปัจจุบันการไฟฟ้าฯบังคับให้บ้านหรืออาคารที่สร้างใหม่ใช้เตารับ 3 ขาแบบที่มีสายดิน

9. ตู้ rack คอมพิวเตอร์ server และอุปกรณ์สื่อสารตั้งอยู่ในส่วนบริหารจัดการน้ำบาดาล ในห้องมีเครื่องปรับอากาศแต่เปิดเฉพาะเวลาราชการเท่านั้น และไม่มีระบบสปริงเกอร์สำหรับป้องกันเพลิงไหม้

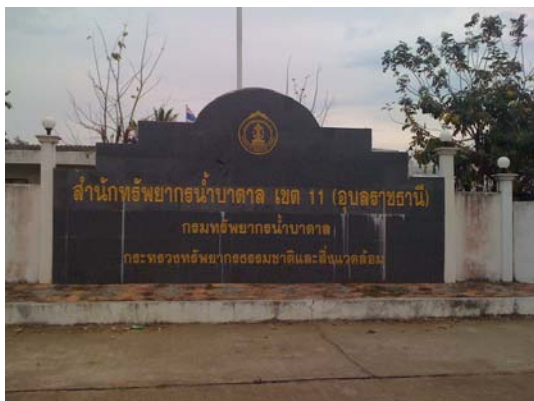
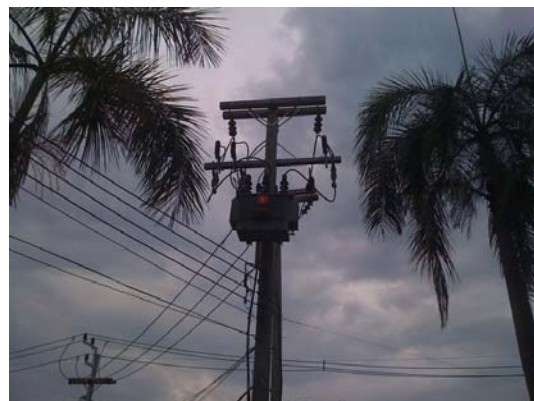
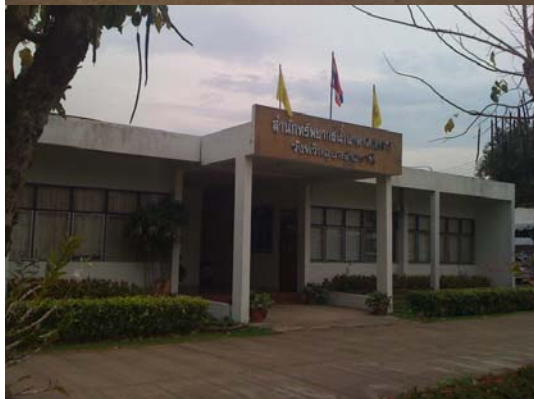
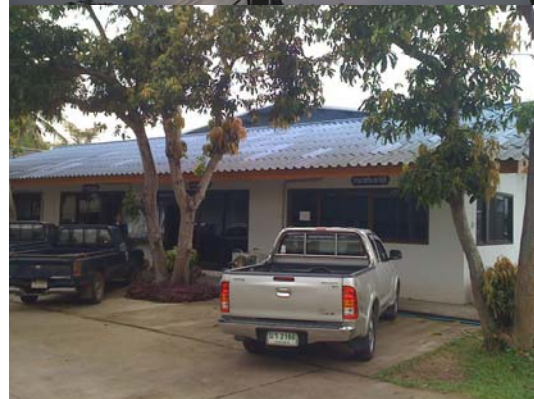
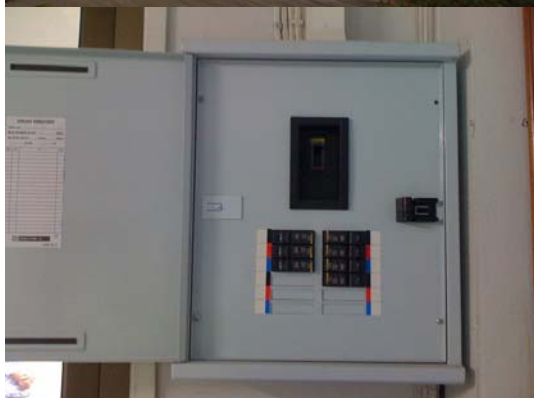
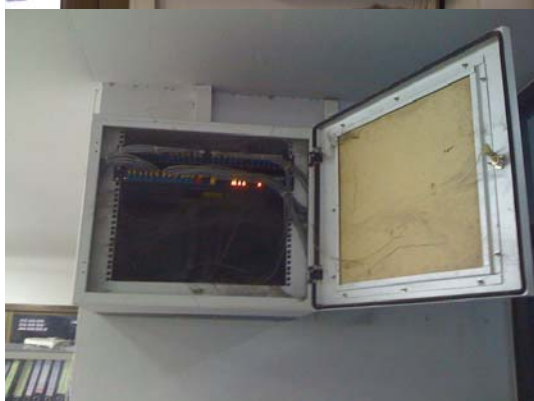
รูปที่ ง.2.11 รูปถ่ายการเข้าสำรวจระบบไฟฟ้าและป้องกันที่สำนักเขตฯ 11 อุบลราชธานี

1. ไฟฟ้าที่จ่ายจากการไฟฟ้ามีเสถียรภาพดี ไม่พบปัญหาว่าเกิดไฟฟ้าดับบ่อย สาเหตุไฟดับเกิดจากการไฟฟ้าฯ (เมื่อก่อนใช้ไฟฟ้าร่วมกับชุมชนใกล้เคียงเกิดไฟดับบ่อย ปัจจุบันซื้อไฟ 22kv จากการไฟฟ้าฯ โดยตรง ไฟฟ้ามีเสถียรภาพดีขึ้นมาก)

2. ไฟฟ้าที่จ่ายเข้ามาที่อาคารสำนักงานเป็นระบบไฟฟ้า 3 เฟส
3. เมื่อเกิดไฟฟ้าดับในอาคารสำนักงาน ไฟฟ้าที่จ่ายให้กับเครื่องคอมพิวเตอร์ Server และอุปกรณ์สื่อสาร ก็จะดับตามไปด้วยเนื่องจากแหล่งจ่ายไฟฟ้าสำรอง (UPS) ไม่สามารถใช้งานได้

4. อาคารสำนักงานเป็นอาคารชั้นเดียวไม่มีสายล่อฟ้าหรือระบบป้องกันฟ้าผ่า
5. ไม่พบปัญหาเมื่อเกิดเหตุการณ์ฟ้าผ่าในบริเวณใกล้เคียง เกิดแรงดันกระชอก (Surge) เหนียวนาเข้ามาในระบบไฟฟ้าของอาคาร สร้างความเสียหายให้กับคอมพิวเตอร์และอุปกรณ์สำนักงาน

6. ตู้ rack คอมพิวเตอร์ server และอุปกรณ์สื่อสาร มีอยู่ 2 ตู้ (ตู้ตัวเล็กและตู้ตัวใหญ่ตั้งอยู่คนละอาคาร) มีการต่อลงดิน (Equipment grounding) ไม่พบปัญหาไฟรั่วหรือไฟดูดเมื่อสัมผัสตัวอุปกรณ์เหล่านี้

7. เตารับไฟฟ้าในอาคารมี 2 แบบคือเตารับไฟฟ้าแบบเก่าที่ไม่มีสายดิน (ปลั๊ก 2 ขา) และเตารับไฟฟ้าแบบใหม่ที่มีสายดิน (ปลั๊ก 3 ขา) อุปกรณ์ไฟฟ้าที่เสียบกับเตารับแบบเก่าเมื่อเกิดไฟรั่วจะเป็นอันตรายต่อผู้ใช้ที่สัมผัสอุปกรณ์ไฟฟ้านั้น ปัจจุบันการไฟฟ้าฯบังคับให้บ้านหรืออาคารที่สร้างใหม่ใช้เตารับ 3 ขาแบบที่มีสายดิน

8. ตู้ rack คอมพิวเตอร์ server และอุปกรณ์สื่อสาร ตั้งอยู่ในห้องที่มีเครื่องปรับอากาศแต่เปิดเฉพาะเวลาราชการเท่านั้น และไม่มีระบบสปริงเกอร์สำหรับป้องกันเพลิงไหม้

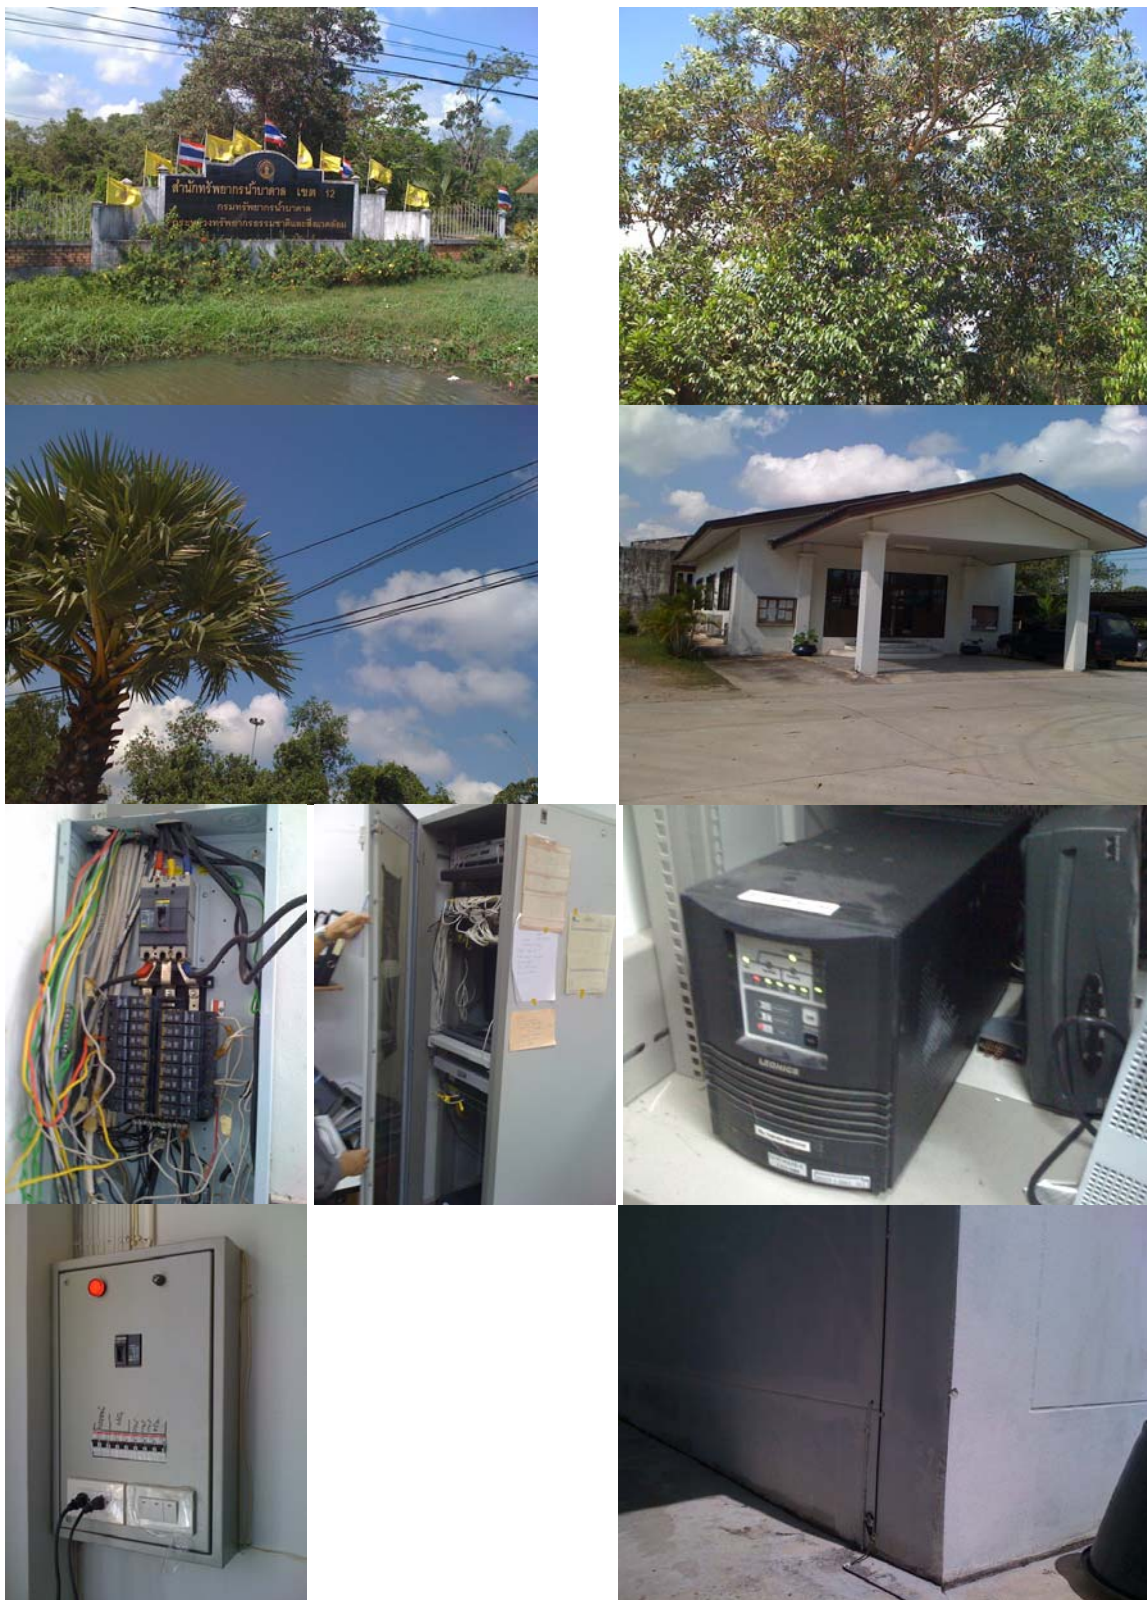
รูปที่ ง.2.12 รูปถ่ายการเข้าสำรวจระบบไฟฟ้าและป้องกันที่สำนักเขตฯ 12 สงขลา

1. ไฟฟ้าที่จ่ายจากการไฟฟ้ามีเสถียรภาพดีไม่พบปัญหาว่าเกิดไฟฟ้าดับบ่อย สาเหตุไฟฟ้าดับเกิดจากการไฟฟ้า
2. หม้อแปลงของศูนย์ตั้งอยู่ในรั้วของสำนักงานการไฟฟ้าส่วนภูมิภาคที่อยู่ติดกัน สายไฟฟ้าที่ลากจากหม้อแปลงมายังอาคาร มีการพาดผ่านต้นไม้ใหญ่และสายไฟฟ้าถูกกิ่งไม้เกี่ยวอยู่ ภาวะเช่นนี้เสี่ยงต่อการเกิดการลัดวงจรและทำให้เกิดไฟดับ

3. ไฟฟ้าที่จ่ายเข้ามาที่อาคารสำนักงานเป็นระบบไฟฟ้า 3 เฟส
4. เมื่อเกิดไฟฟ้าดับในอาคารสำนักงาน ไฟฟ้าที่จ่ายให้กับเครื่องคอมพิวเตอร์ Server และอุปกรณ์สื่อสารก็จะดับตามไปด้วยเนื่องจากแหล่งจ่ายไฟฟ้าสำรอง (UPS) ไม่สามารถใช้งานได้

7. ตู้ rack คอมพิวเตอร์ server และอุปกรณ์สื่อสาร มีการต่อลงดิน (Equipment grounding) ไม่พบปัญหาไฟรั่วหรือไฟดูดเมื่อสัมผัสตัวอุปกรณ์เหล่านี้
8. เตารับไฟฟ้าในอาคารมี 2 แบบคือเตารับไฟฟ้าแบบเก่าที่ไม่มีสายดิน (ปลั๊ก 2 ขา) และเตารับไฟฟ้าแบบใหม่ที่มีสายดิน (ปลั๊ก 3 ขา) อุปกรณ์ไฟฟ้าที่เสียบกับเตารับแบบเก่าเมื่อเกิดไฟรั่วจะเป็นอันตรายต่อผู้ใช้ที่สัมผัสอุปกรณ์ไฟฟ้านั้น ปัจจุบันการไฟฟ้าฯบังคับให้บ้านหรืออาคารที่สร้างใหม่ใช้เตารับ 3 ขาแบบที่มีสายดิน

9. ตู้ rack คอมพิวเตอร์ server และอุปกรณ์สื่อสารตั้งอยู่ในห้องที่มีเครื่องปรับอากาศแต่เปิดเฉพาะเวลาราชการเท่านั้น และไม่มีระบบสปริงเกอร์สำหรับป้องกันเพลิงไหม้
