## ภาคผนวก ข

### ผลสำรวจการใช้งานเทคโนโลยีสารสนเทศและการสื่อสาร

## ข.2 ผลการสำรวจสถานที่จริง

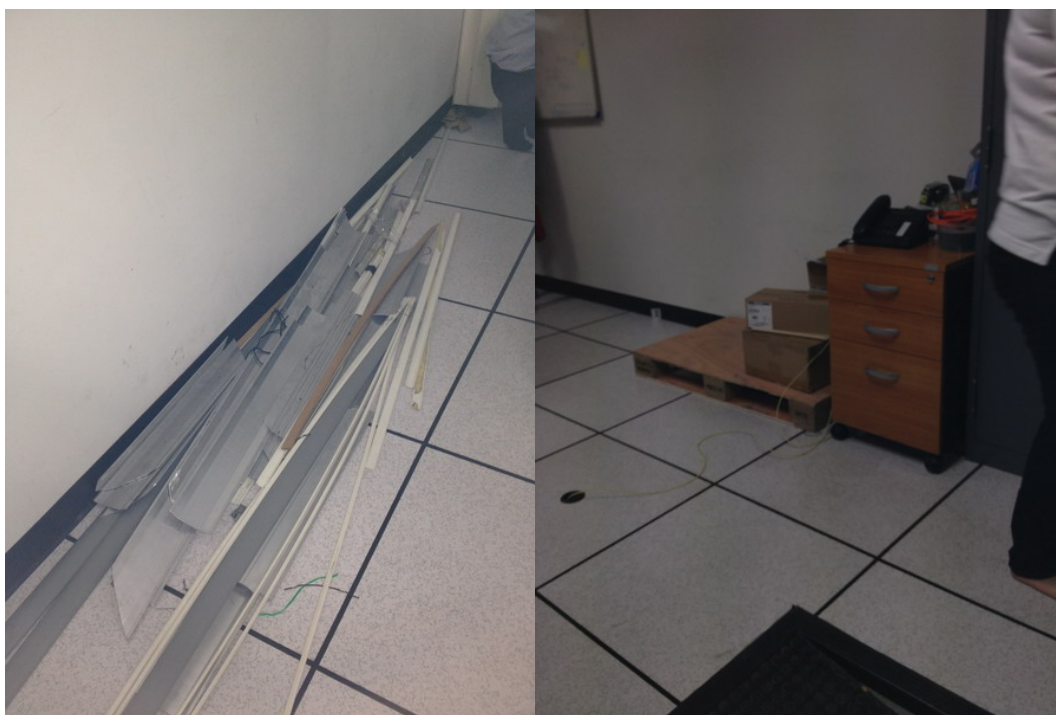
ห้อง Data Center หรือห้องเซิร์ฟเวอร์ของกรม ตั้งอยู่บนชั้น 2 ของอาคาร 1 มีความปลอดภัยจาก อุทกภัยและผู้ไม่ประสงค์ดี แต่ข้อเสีย คือ ขาดความเป็นระเบียบเรียบร้อยดังรูปต่อไปนี้

- พื้นห้องไม่ควรมีสิ่งกีดขวางวางอยู่บนทางเดิน
- พื้นห้องไม่ควรมีรูเพื่อเชื่อมโยงสายบริเวณทางเดิน

รูปที่ ข.2.1.1 สภาพห้องเซิร์ฟเวอร์บริเวณด้านหน้าทางเข้าซึ่งมีสิ่งกีดขวาง

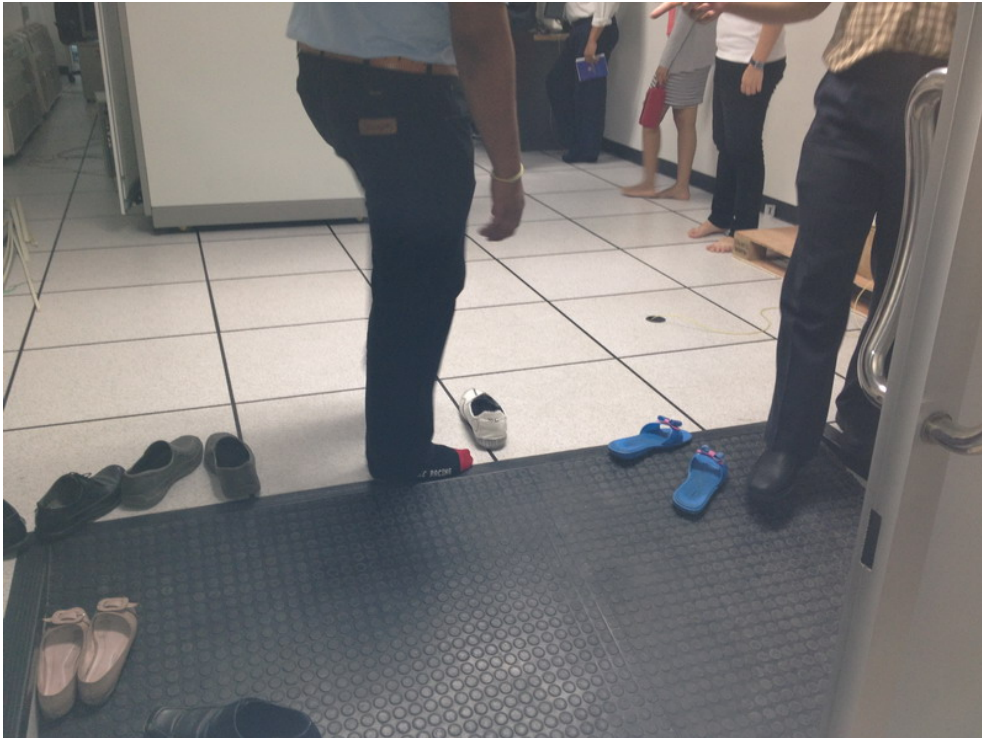
รูปที่ ข.2.1. 2 สภาพห้องเซิร์ฟเวอร์และการควบคุมความสะอาดทำได้ยาก  
เนื่องจากไม่มีชั้นวางรองเท้าที่เป็นกิจจะลักษณะ

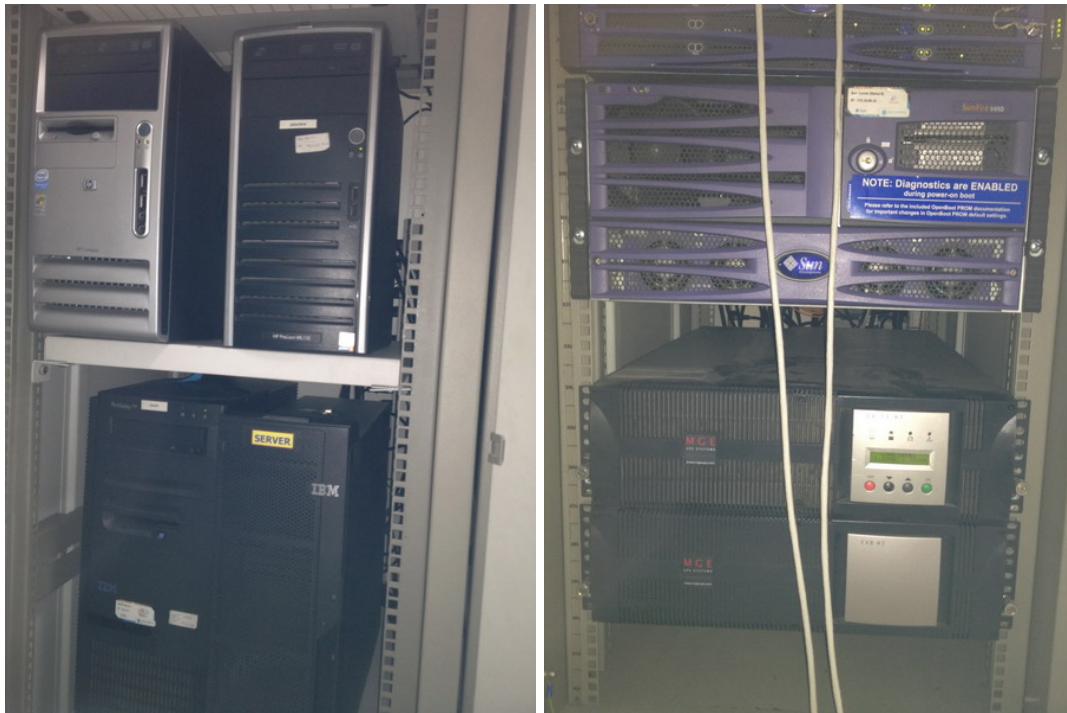
- เซิร์ฟเวอร์มีขนาดและฟอร์มแฟคเตอร์ที่แตกต่างกันมาก
- การจัดวางจึงขาดความเป็นเอกภาพ
- การระบายอากาศภายในตู้แรกไม่เป็นระบบ เนื่องจากเครื่องเซิร์ฟเวอร์มีกล่องที่บีบลม

รูปที่ ข.2.1.3 เครื่องเซิร์ฟเวอร์ภายในตู้แร็กซึ่งมีลักษณะและความหลากหลาย

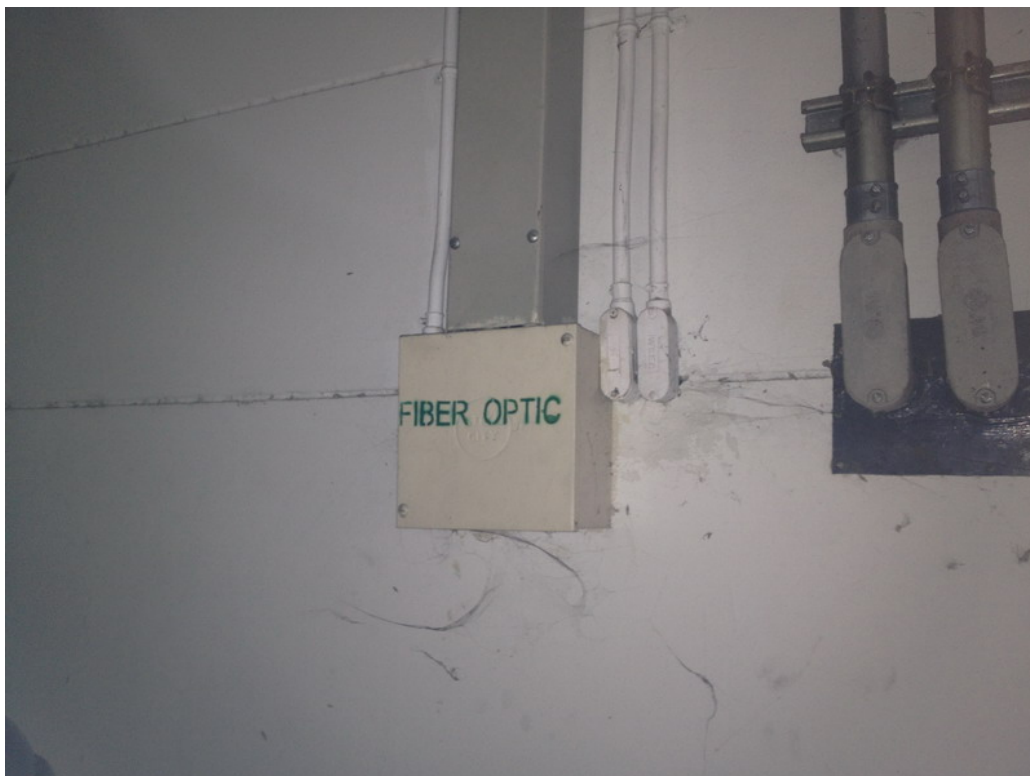
รูปที่ ข.2.1.5 กล่องเชื่อมต่อสายไฟเบอร์ออปติคบริเวณลานจอดรถชั้น 1 ใต้อาคาร 1

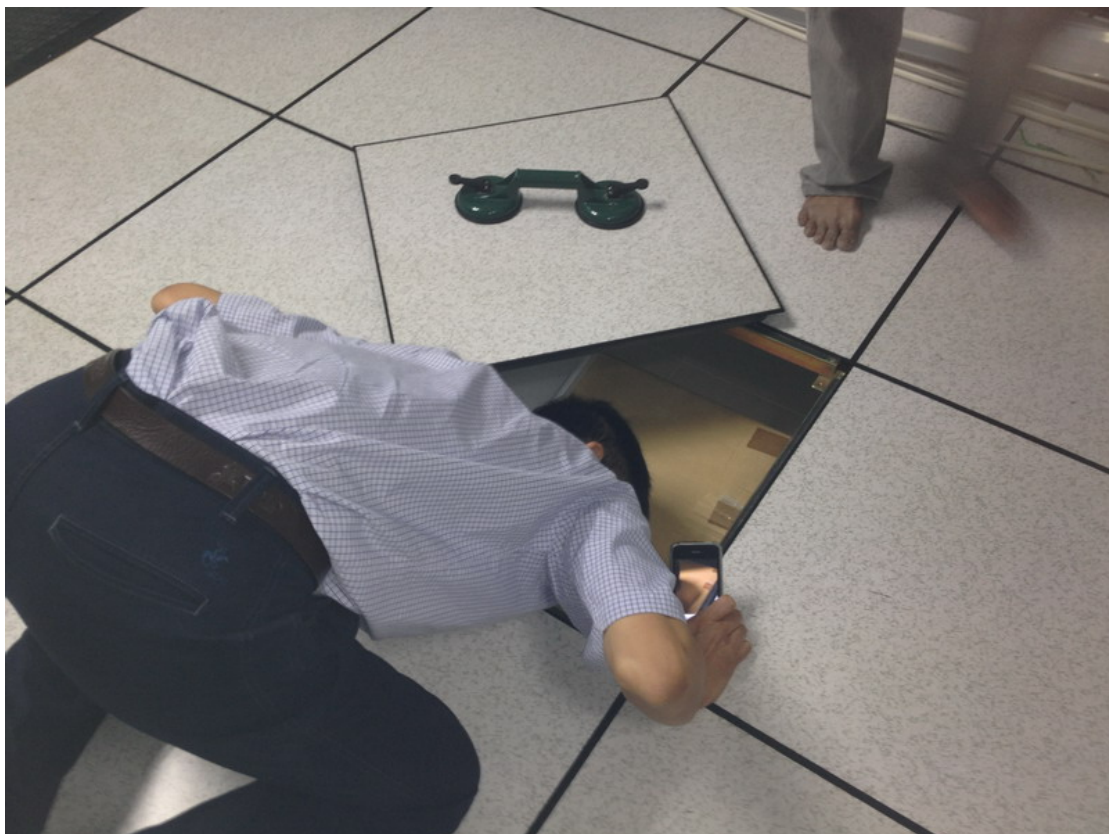
- ในห้องมีระบบปรับอากาศ 2 ระบบ คือ ระบบของตึกโดยรวม และ ระบบในห้องเซิร์ฟเวอร์ โดยแบ่งกันทำงาน 12 ชั่วโมง
- การปรับอากาศเพื่อควบคุมอุณหภูมิของอุปกรณ์ในห้อง มีทิศทางลมที่ไม่เป็นไปตามหลักการ
- พื้นห้องเป็นแบบยก (Raise Floor) แต่ระบบปรับอากาศเป็นแบบวางพื้นและแบบอยู่บนฝ้า
- ควรใช้เครื่องปรับอากาศที่ควบคุมความชื้นได้ เพื่อยืดอายุของอุปกรณ์ต่างๆ
- ควรมีระบบไฟฉุกเฉินเพื่อสำรองไฟฟ้าให้กับระบบปรับอากาศ

รูปที่ ข.2.1.6 รูปพื้นชนิดยกหรือ Raise Floor ในห้องเซิร์ฟเวอร์แต่ไม่มีระบบลมเป่าใต้พื้น

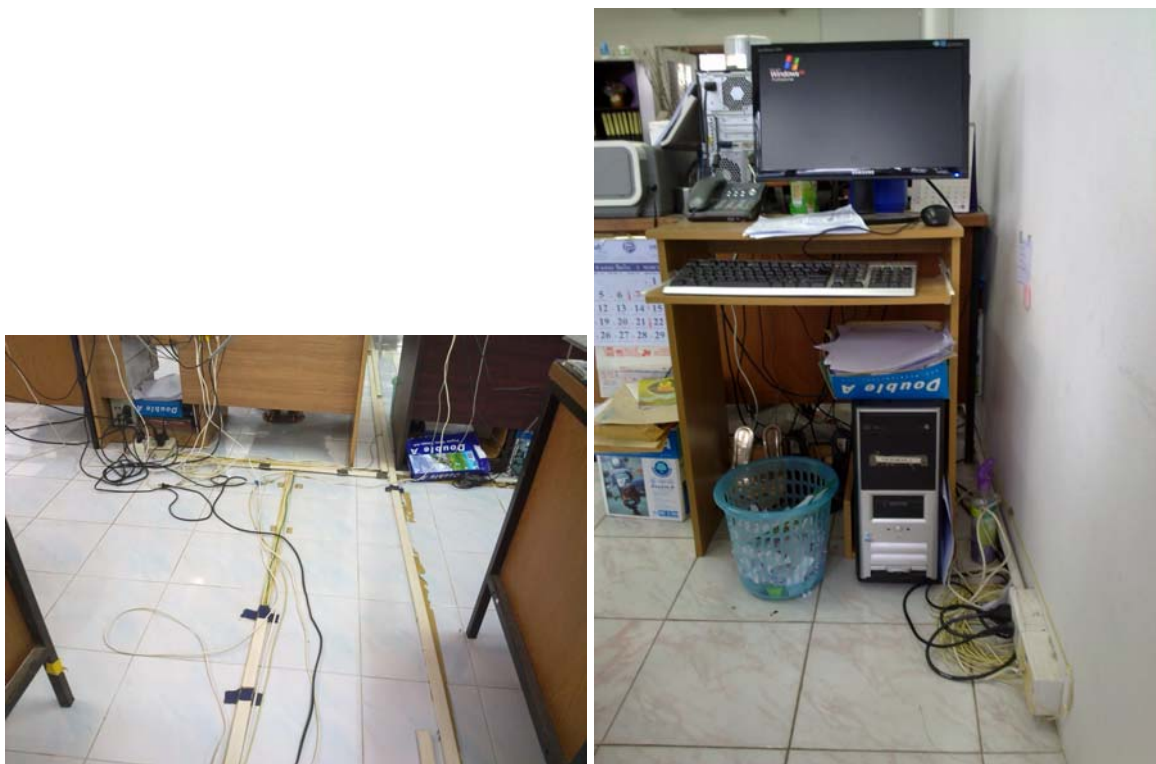
สถานที่ปฏิบัติงานภายในสำนักเขตของกรมฯ ส่วนใหญ่จะเป็นอาคารคอนกรีตและพื้นกระเบื้อง การเดินสายไฟและสายสัญญาณจึงเกิดขึ้นเมื่ออาคารสร้างหรือต่อเติมแล้วเสร็จ ทำให้การเดินสายไฟและสายสัญญาณไม่เป็นระเบียบดังรูปที่ ข.2.2.1 (ซ้าย) และสภาพโต๊ะทำงานซึ่งเล็กต้องจัดวางคอมพิวเตอร์บนพื้น (ขวา)

รูปที่ ข.2.2.1 สภาพการเดินสายไฟและสายสัญญาณ (ซ้าย) และสภาพโต๊ะทำงานซึ่งเล็กต้องจัดวางคอมพิวเตอร์บนพื้น (ขวา)

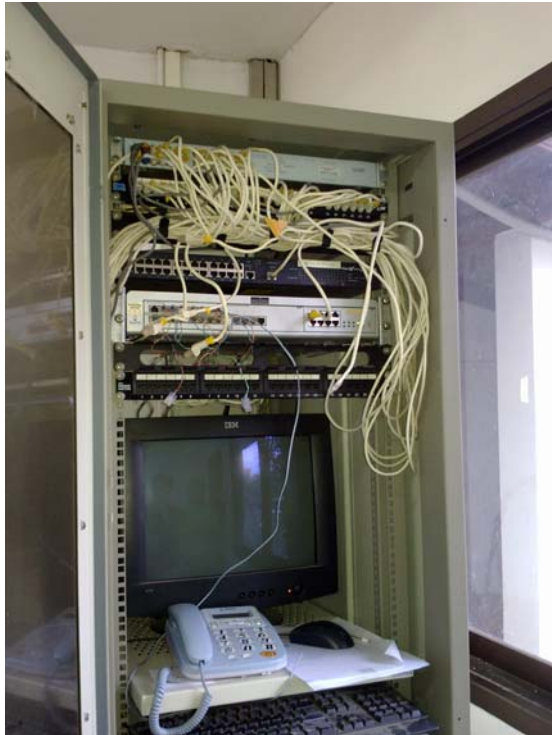
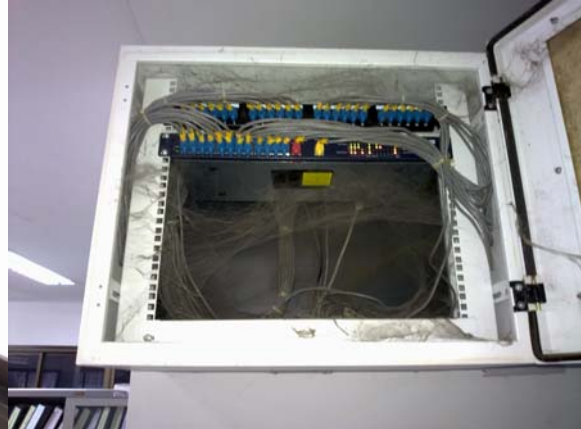
- การเดินสายและการเชื่อมต่อบริเวณแพทช์พานอล ต้องการปรับปรุงให้มีความเป็นระเบียบเรียบร้อย และปราศจากสิ่งรบกวน ดังรูปที่ ข.2.2.2
- เต้าเสียบสายแพทช์บอร์ดที่ไม่สมบูรณ์ (ซ้าย) และมีการอุดตัน (ขวา) ในรูปที่ ข.2.2.3

รูปที่ ข.2.2.2 การเชื่อมโยงสายแพ็ทช์บอร์ดที่ไม่เป็นระเบียบ (ซ้าย) และมีเยื้องมุม (ขวา)

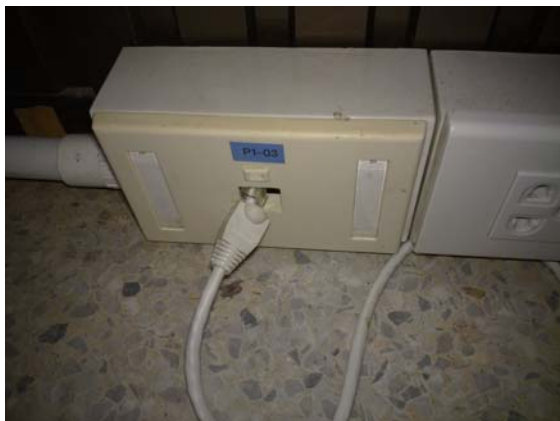
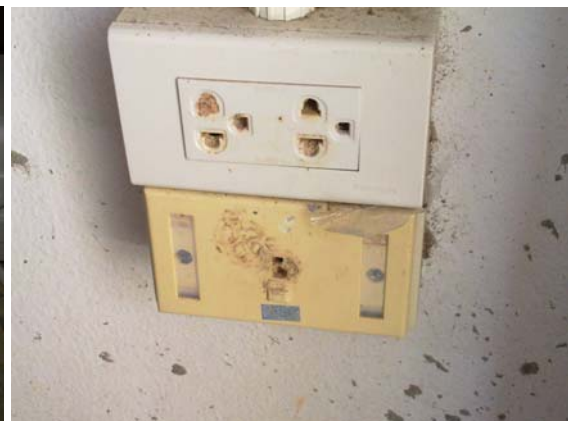
รูปที่ ข.2.2.3 เต้าเสียบสายแพ็ทช์บอร์ดที่ไม่สมบูรณ์ (ซ้าย) และมีการอุดตัน (ขวา)

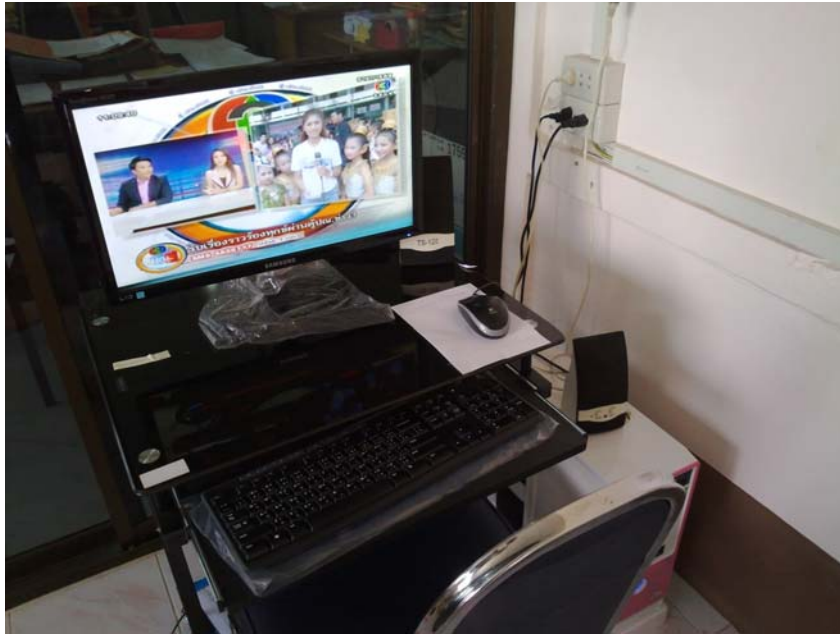
- เพื่อให้การปฏิบัติราชการเกิดประสิทธิผลและประสิทธิภาพสูงสุด สำนักเขตไม่ควรใช้งานเครื่องคอมพิวเตอร์และเครือข่ายผิดประเภท ดังรูปที่ ข.2.2.4

รูปที่ ข.2.2.4 การใช้งานคอมพิวเตอร์และเครือข่ายเพื่อรับชมโทรทัศน์ในเวลาราชการ
