## ภาคผนวก ง

### ผลการสำรวจระบบไฟฟ้า/ไฟฟ้าสำรอง/ระบบป้องกัน

#### ง.1 โครงสร้างระบบไฟฟ้า/ไฟฟ้าสำรอง/ระบบป้องกันในส่วนกลาง

## ง.2 โครงสร้างระบบไฟฟ้า/ไฟฟ้าสำรอง/ระบบป้องกันในส่วนภูมิภาค

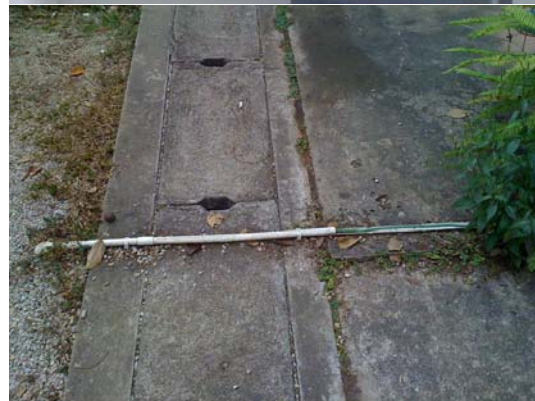
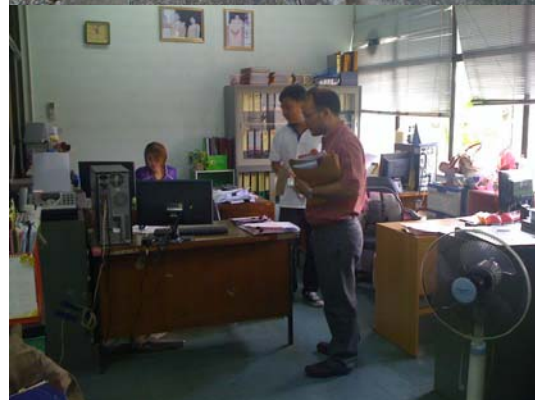
รูปที่ ง.2.1 รูปถ่ายการเข้าสำรวจระบบไฟฟ้าและป้องกันที่สำนักเขตฯ 1 ลำปาง

1. ไฟฟ้าที่จ่ายจากการไฟฟ้ามีเสถียรภาพดีไม่พบปัญหาว่าเกิดไฟฟ้าดับบ่อย โดยเฉลี่ยเกิดไฟฟ้าดับประมาณปีละ 3-4 ครั้ง สาเหตุไฟดับเกิดจากการไฟฟ้า
2. ไฟฟ้าที่จ่ายเข้ามาที่อาคารสำนักงานเป็นระบบไฟฟ้า 3 เฟส

3. เมื่อเกิดไฟฟ้าดับในอาคารสำนักงาน แหล่งจ่ายไฟฟ้าสำรอง (UPS) สามารถจ่ายไฟฟ้าให้กับเครื่องคอมพิวเตอร์ Server และอุปกรณ์สื่อสารได้เป็นเวลาประมาณ 10 นาที

4. อาคารสำนักงานเป็นอาคารสองชั้นไม่มีสายล่อฟ้าหรือระบบป้องกันฟ้าผ่า
5. เคยเกิดเหตุการณ์ฟ้าผ่าในบริเวณใกล้เคียง เกิดไฟกระชอก (Surge) เหนียวนาเข้ามาในระบบไฟฟ้าของอาคาร สร้างความเสียหายให้กับคอมพิวเตอร์และอุปกรณ์สำนักงาน

6. ตู้ rack คอมพิวเตอร์ server และอุปกรณ์สื่อสาร มีการต่อลงดิน (Equipment grounding) ไม่พบปัญหาไฟรั่วหรือไฟดูดเมื่อสัมผัสตัวอุปกรณ์เหล่านี้
7. เตารับไฟฟ้าในอาคารมี 2 แบบคือเตารับไฟฟ้าแบบเก่าที่ไม่มีสายดิน (ปลั๊ก 2 ขา) และเตารับไฟฟ้าแบบใหม่ที่มีสายดิน (ปลั๊ก 3 ขา) อุปกรณ์ไฟฟ้าที่เสียบกับเตารับแบบเก่าเมื่อเกิดไฟรั่วจะเป็นอันตรายต่อผู้ใช้ที่สัมผัสอุปกรณ์ไฟฟ้านั้น ปัจจุบันการไฟฟ้าบังคับให้บ้านหรืออาคารที่สร้างใหม่ใช้เตารับ 3 ขาแบบที่มีสายดิน

8. ตู้ rack คอมพิวเตอร์ server และอุปกรณ์สื่อสารตั้งอยู่ที่ชั้น 2 ในห้องที่มีเครื่องปรับอากาศแต่เปิดเฉพาะเวลาราชการเท่านั้น และไม่มีระบบสปริงเกอร์สำหรับป้องกันเพลิงไหม้

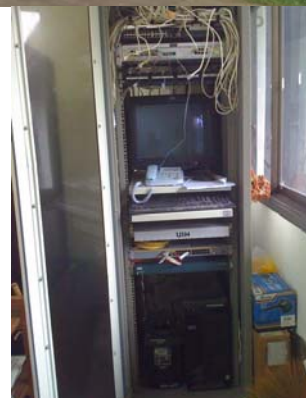
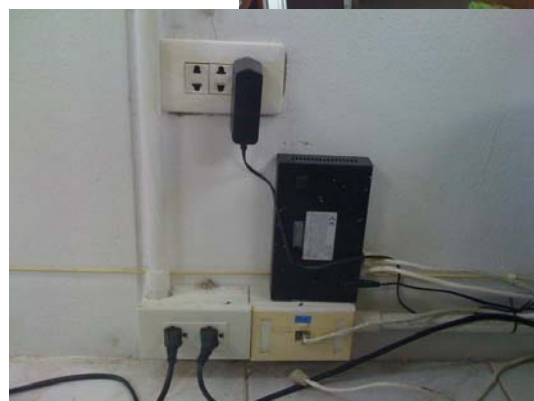
รูปที่ ง.2.11 รูปถ่ายการเข้าสำรวจระบบไฟฟ้าและป้องกันที่สำนักเขตฯ 11 อุบลราชธานี

7. เตารับไฟฟ้าในอาคารมี 2 แบบคือเตารับไฟฟ้าแบบเก่าที่ไม่มีสายดิน (ปลั๊ก 2 ขา) และเตารับไฟฟ้าแบบใหม่ที่มีสายดิน (ปลั๊ก 3 ขา) อุปกรณ์ไฟฟ้าที่เสียบกับเตารับแบบเก่าเมื่อเกิดไฟรั่วจะเป็นอันตรายต่อผู้ใช้ที่สัมผัสอุปกรณ์ไฟฟ้านั้น ปัจจุบันการไฟฟ้าฯบังคับให้บ้านหรืออาคารที่สร้างใหม่ใช้เตารับ 3 ขาแบบที่มีสายดิน

8. ตู้ rack คอมพิวเตอร์ server และอุปกรณ์สื่อสาร ตั้งอยู่ในห้องที่มีเครื่องปรับอากาศแต่เปิดเฉพาะเวลาราชการเท่านั้น และไม่มีระบบสปริงเกอร์สำหรับป้องกันเพลิงไหม้
